FORUM/FOLKETS HUS

Halland, Hylte kommun, Färgaryds socken, Västra Hylte 1:184

RAPPORT KULTURMILJÖ HALLAND 2024:46

Kulturhistorisk utredning 2024

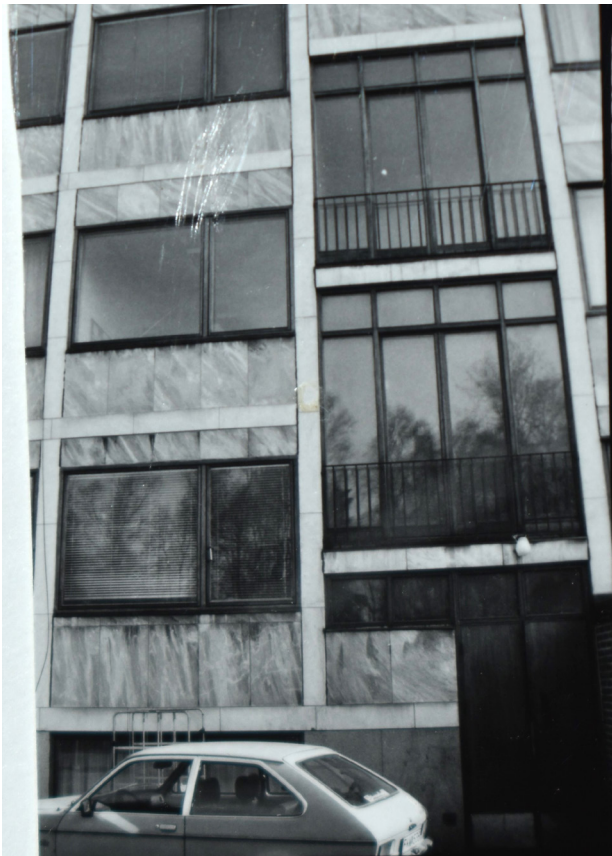
T.v.: Baksidan av Forum. Här syns de ursprungliga träfönstren. Dessa är idag utbytta mot aluminiumfönster. Även de franska balkongerna är borttagna. Foto taget 1988 och ingår i Kulturmiljö Hallands bebyggelseinventering över Färgaryds socken, Kulturmiljö Hallands arkiv.

- Byta ut befintliga aluminiumfönster till mer ursprungliga i trä
- Byta ut befintliga bruneloxerade/aluminium entrépartier till mer tidstypiska entrépartier
- Bevara och renovera befintliga ursprungliga träfönster
- Bevara ursprungliga metall/träfönster mot norr

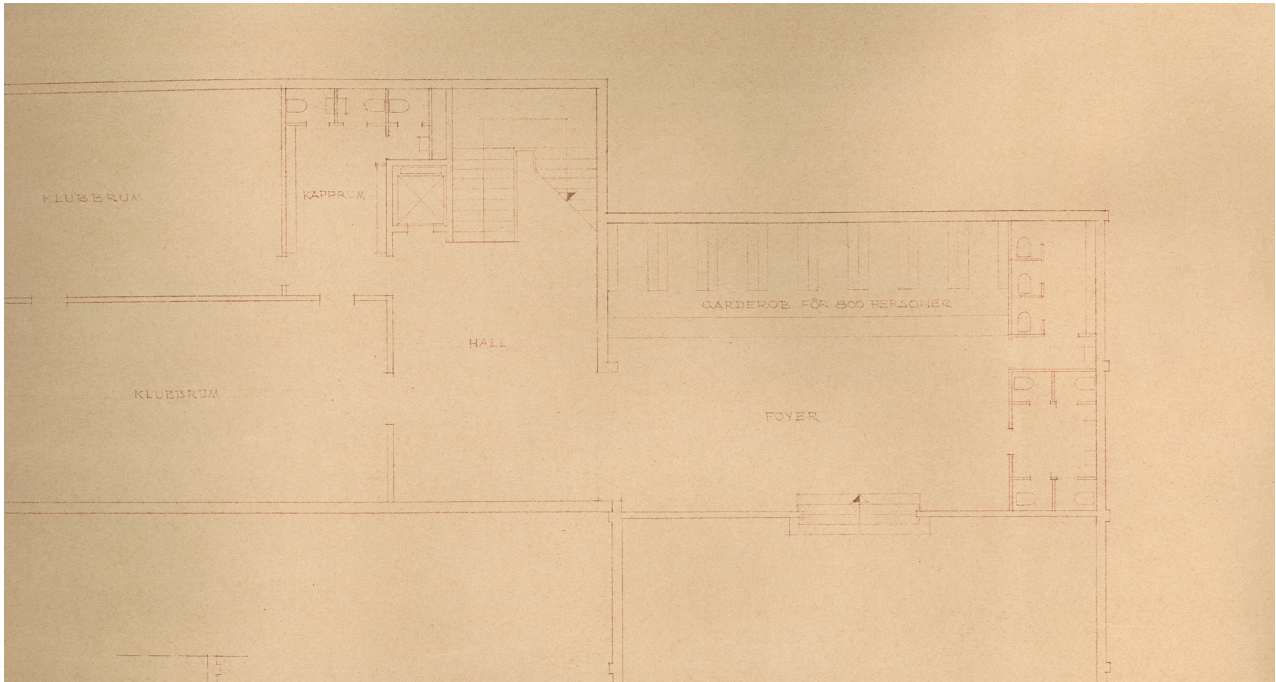
Hall och foajé en trappa ner i byggnaden. Denna del är idag ombyggd. Garderober finns idag i hallen och foajén är ombyggd till kafé. Numera finns en sluten vägg mellan kaféet och festsalen. Här var det tidigare öppet. Nybyggnadsritning Hylte kommun.

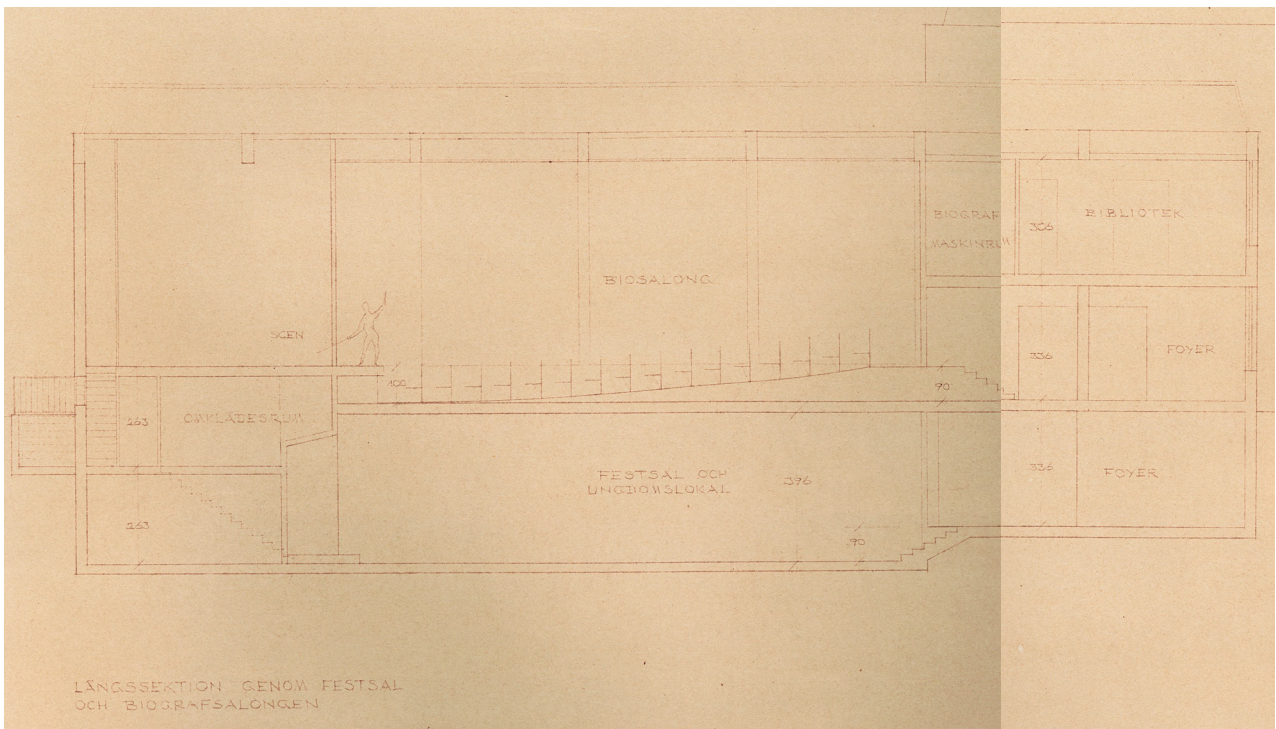
Längdsektion över byggnadsdelen med biosalong och festsal och foajéer. Förutom ombyggnaden av den nedre foajén till kafé är denna del av byggnaden oförändrad. Nybyggnadsritning Hylte kommun.

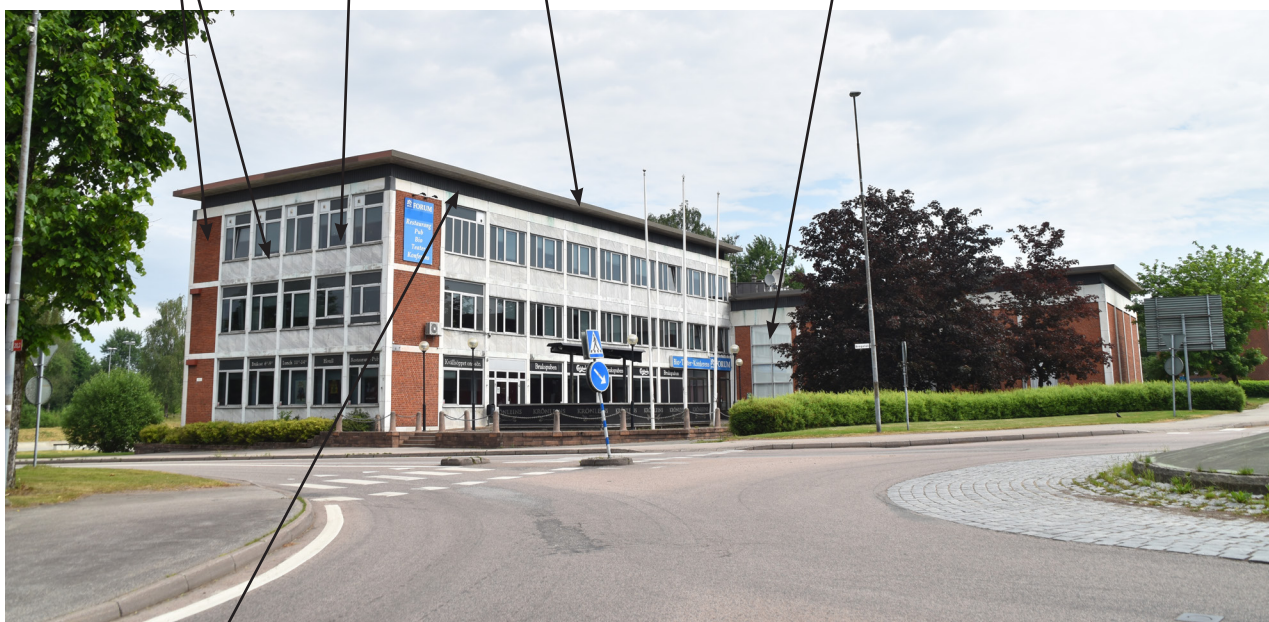
*Stora fönsterpartier
symmetriskt placerade längs
fasaderna*

*Stora fönsteröppningar på biograf/
teaterdelen*

*Fasadparti av rött tegel
och vit marmor*

*Platt tak, troligen täckt med
kopparplåt ursprungligen, idag
belagt med papp.*

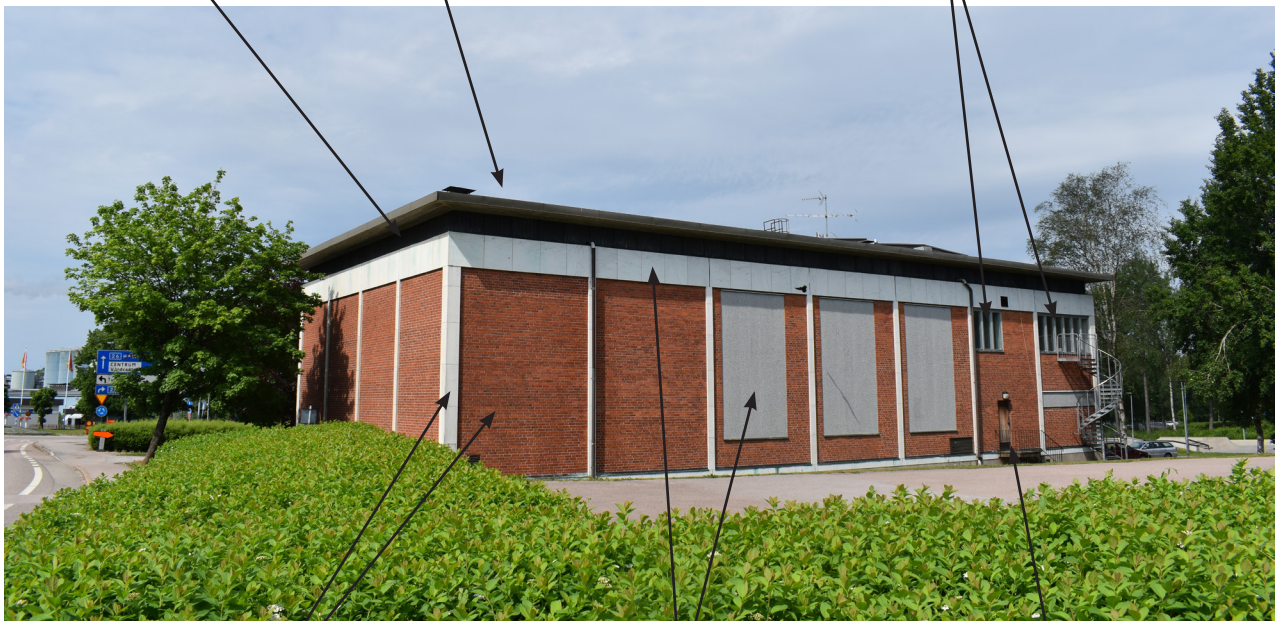
Platt tak, troligen täckt med kopparplåt ursprungligen, idag belagt med papp.

Ursprungliga fönster

Band av sinuskorrugerad plåt.

Fasader av rött tegel med inslag av vit marmor.

Stora fönsteröppningar, idag dock igensatta

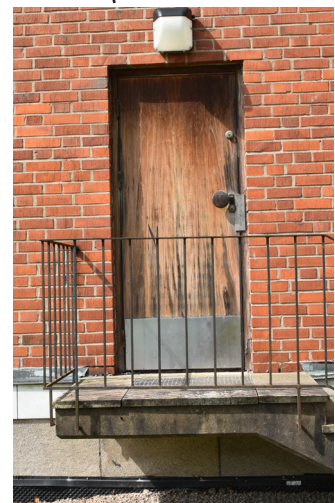
Ursprunglig dörr med tidstypiskt trycke och tillhörande gjuten trappa med ursprungligt räcke.

och trädörr med gjuten trappa och metallräcken bör man vara mycket rädda om.

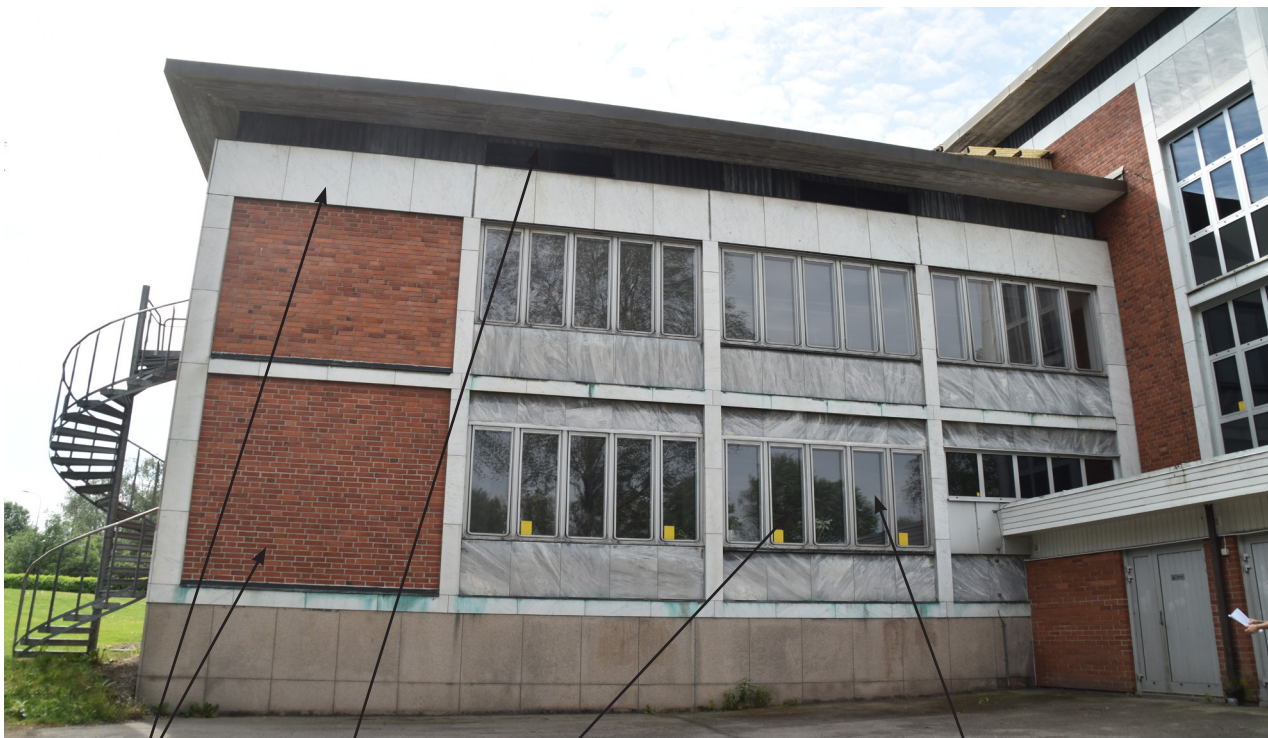
Fasader av rött tegel
och vit marmor.

Ursprungliga fönster med kopparbleck

Symmetriskt placerade fönster längs
hela fasaderna

Band av
sinuskorrugerad plåt

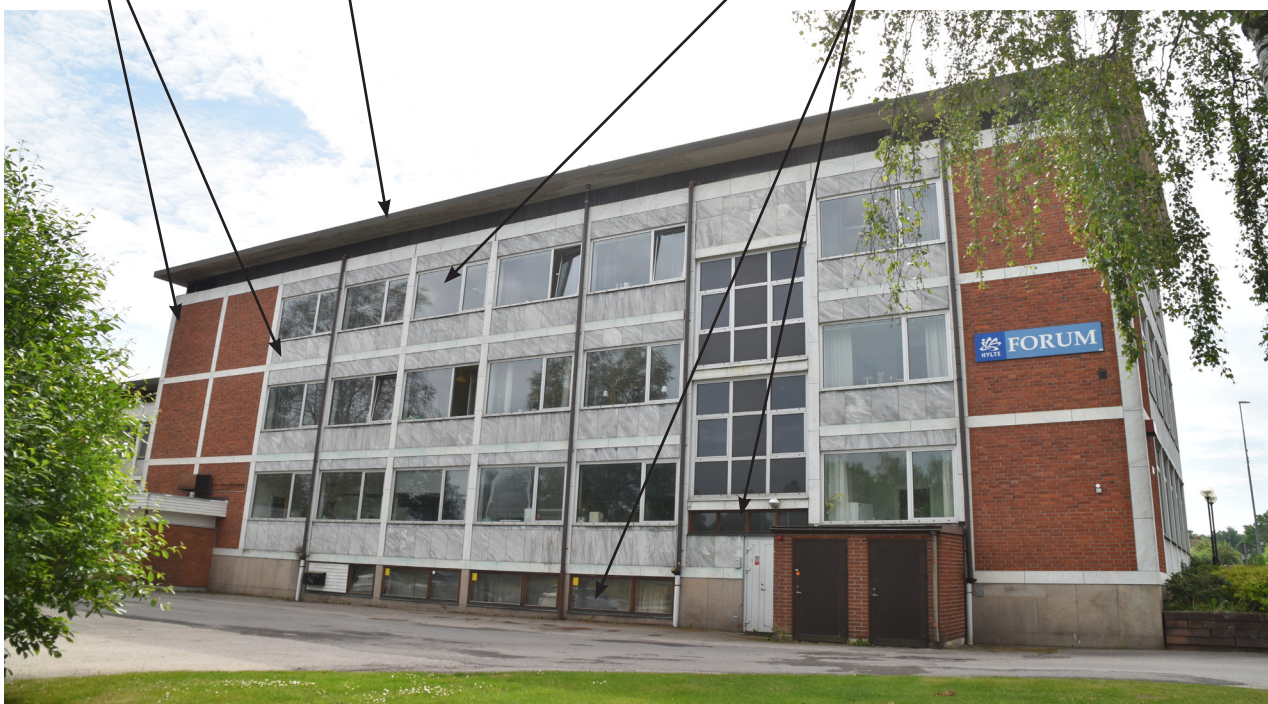
Ursprungliga träfönster

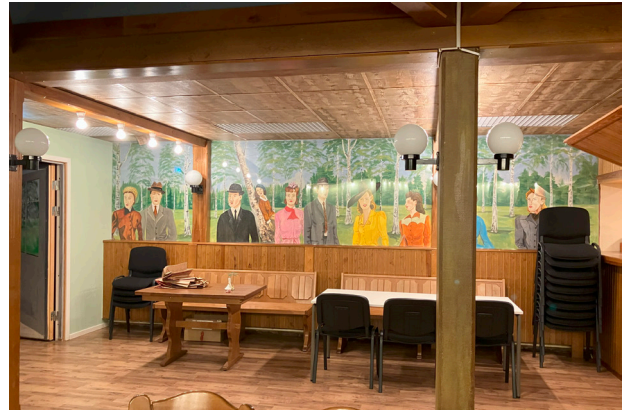
Väggmålningar i källaren. Dessa är senare tillkomna, men har ändå ett värde av att bevaras.

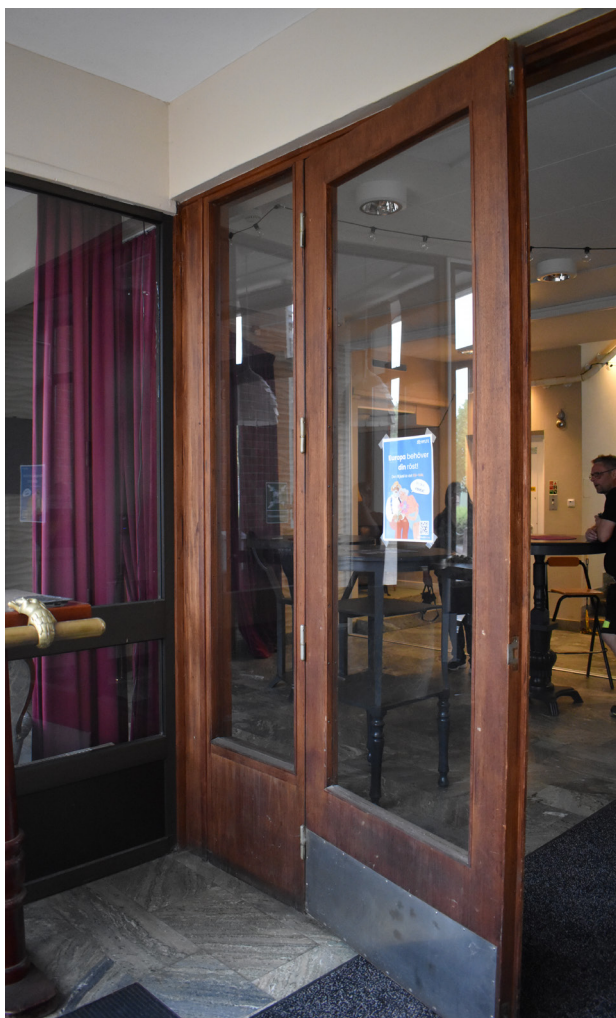
Ursprungliga entrédörrar i vindfånget.

- Huvudentré med inre bevarat dörrparti och marmorgolv
- Trappuppgångar med trappor av marmor och ursprungliga trappräcken
- Foaje till bio/teater med trappa och väggar i marmor och biljettlucka

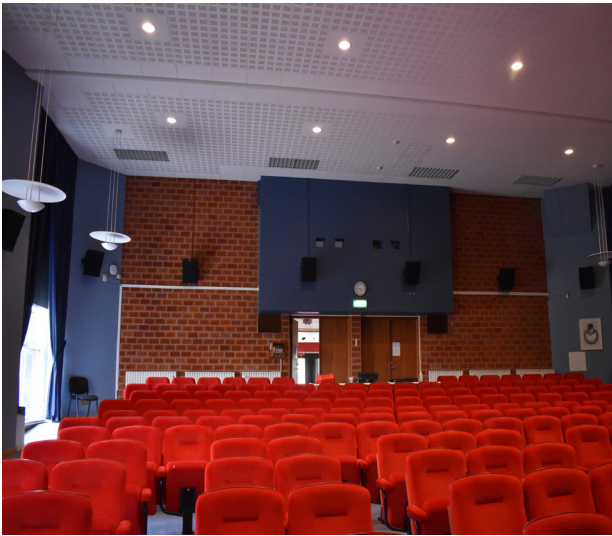
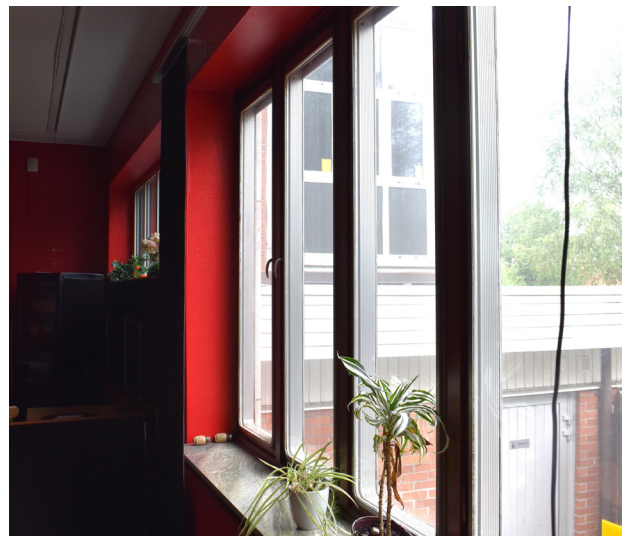
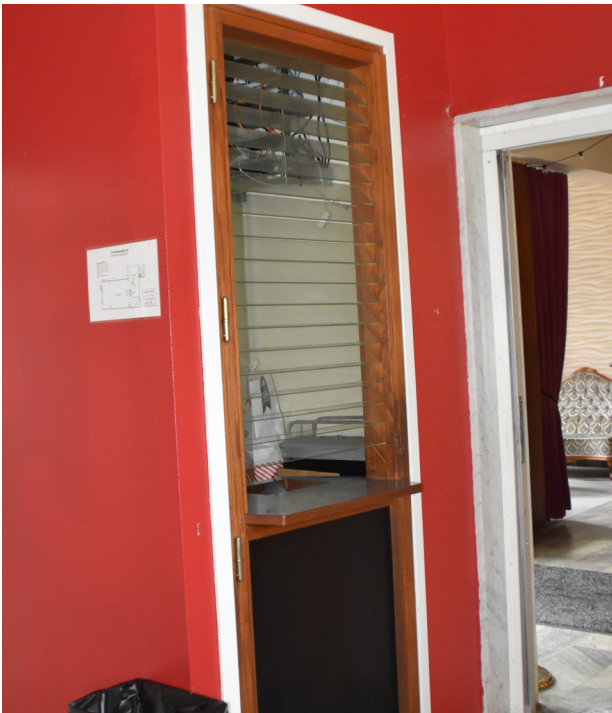
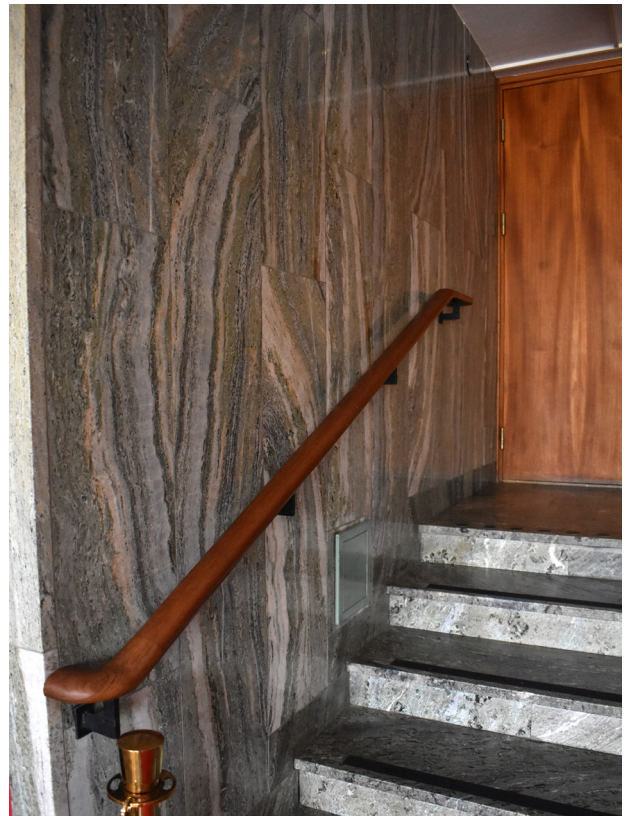
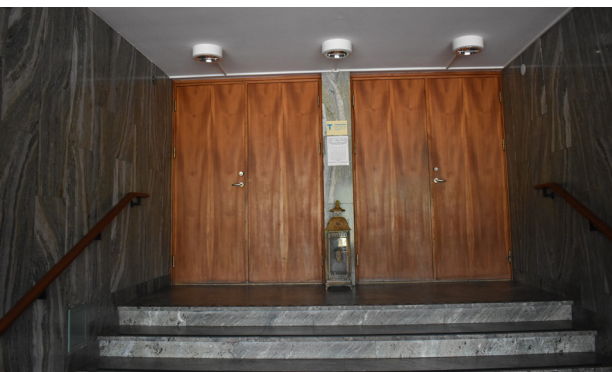
Högst upp t.v: Vägg av håltegel mot foajén.

Mitten t.v: Ursprunglig biljettlucka i foajén.

Längst ner t.v: Ursprungliga trädörrar till biografen/

teatersalongen. Golv, trappa och väggar klädda med marmor.

Överst ovan: Ursprungliga fönster med fönsterbräda i marmor.

Ovan: Väggar och trappa klädd med marmor. Ursprungliga tidstypiska trappräcken i trä.

Vid tillgänglighetsanpassning av foajén/biosalongen bör man vara mycket rädd om trappan och om biljettluckan. En möjlig lösning kan vara att utnyttja en av toaletterna för installation av hiss. Det skulle inverka på den röda tegelmuren i biosalongen men denna påverkan bedöms som mindre än att bygga om trappan eller ta bort biljettluckan.
