# breccia

## Miljöinventering av byggnadsmaterial på Torups skola på Bosgårdsvägen 12B, Torup

Beställare: Hylte kommun  
Uppdragsnummer: 202073

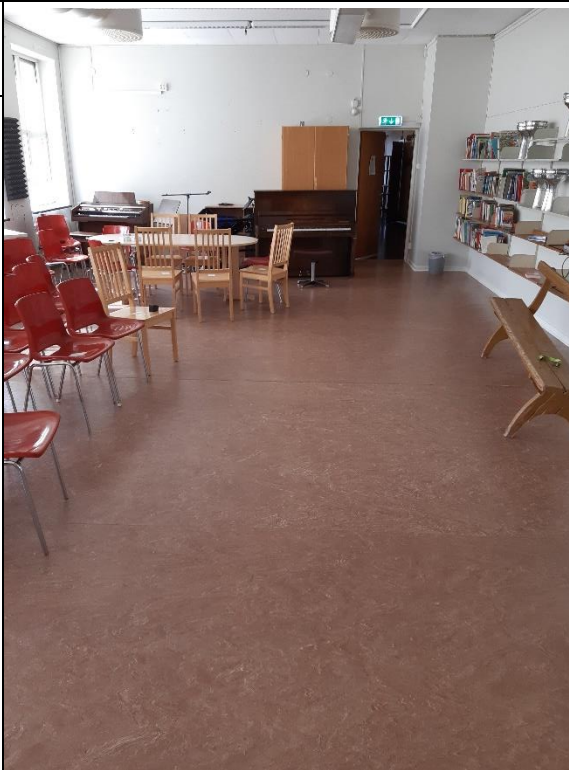
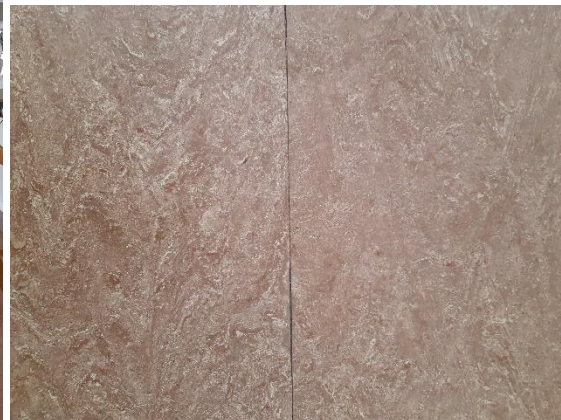
Bild Nr.  
11 & 12Datum:  
20/07/22**Beskrivning:****Prov 6.**

Elastisk plastmatta, korkimitation. Har påträffats i huvudbyggnaden på plan 1 och 3 (se provskiss).

*Innehåller ftalater*

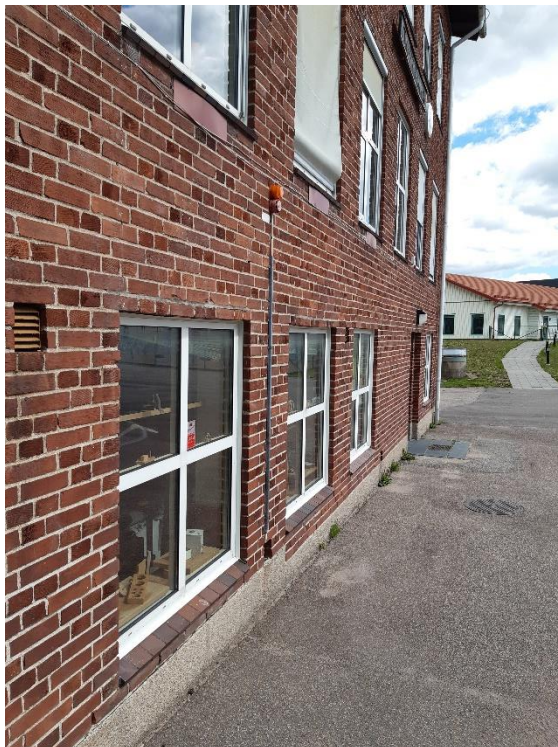
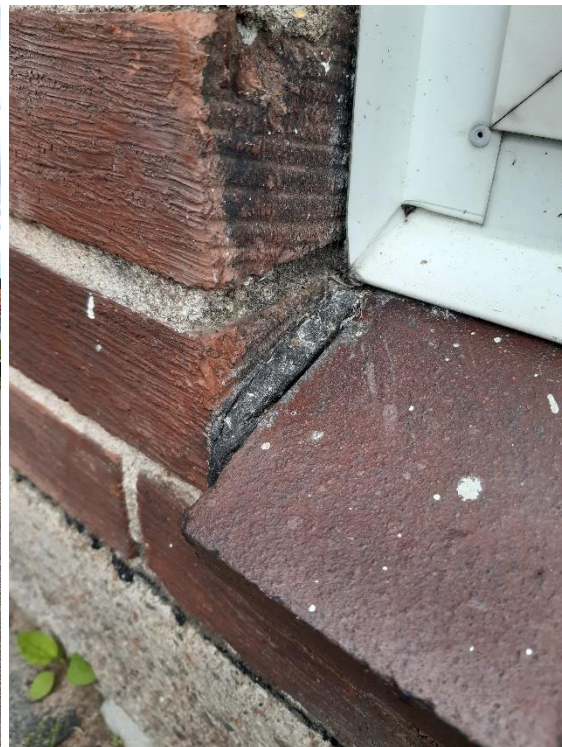
Bild Nr.  
33 & 34Datum:  
20/07/23**Beskrivning:****Prov 18.**

**Prov 18:** Mjukfog vid sidan av och  
ovan fönster kring lågdel med  
omklädningsrum. Notera att fogen  
kan avvika något från verkliga  
förhållanden, men fogen antas  
förekomma kring samtliga fönster  
vid byggnadsdelen.  
**Innehåller PCB och ska saneras.**

Grå, kletig fog kring fönsterkarm, lagd ovan skumgummiartat material. Vid sidan av och ovan fönster på låg byggnad som löper mellan gymnastiksal och huvudbyggnad.

*Innehåller PCB i halter som föranleder skyndsam sanering.*

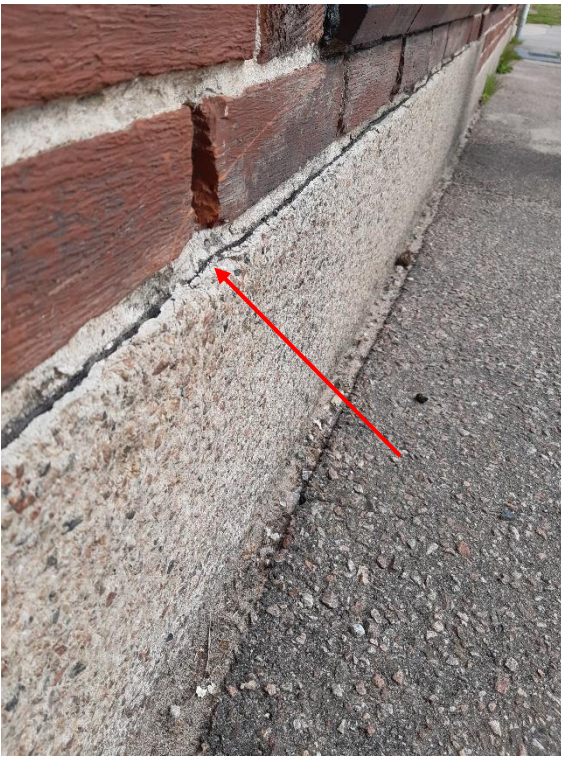
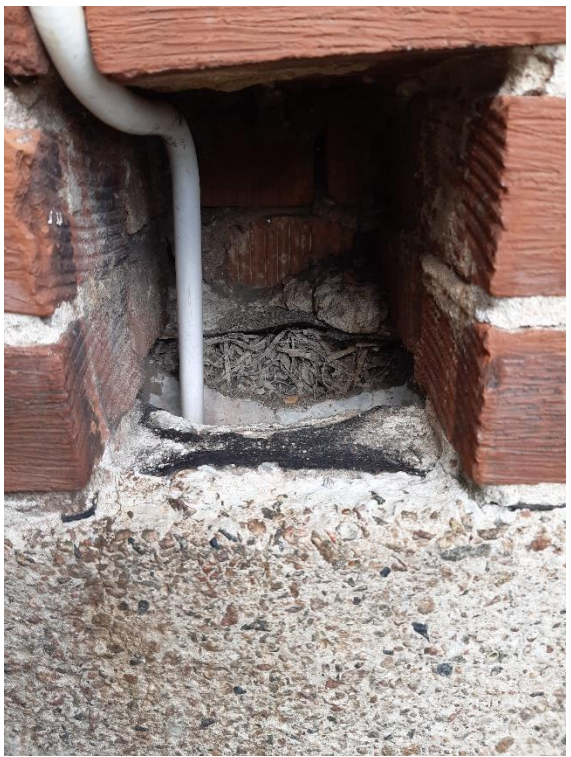
<b>Bild Nr.</b> 35 & 36	<b>Datum:</b> 20/07/23

<b>Beskrivning:</b>			
<b>Prov 19.</b>			
Fuktspärr mellan betongfundament och tegelvägg på fasad. Kring hela huvud- och lärosalsbyggnaderna.			
<i>Innehåller ej asbest</i>			
<b><i>Innehåller PAH</i></b>

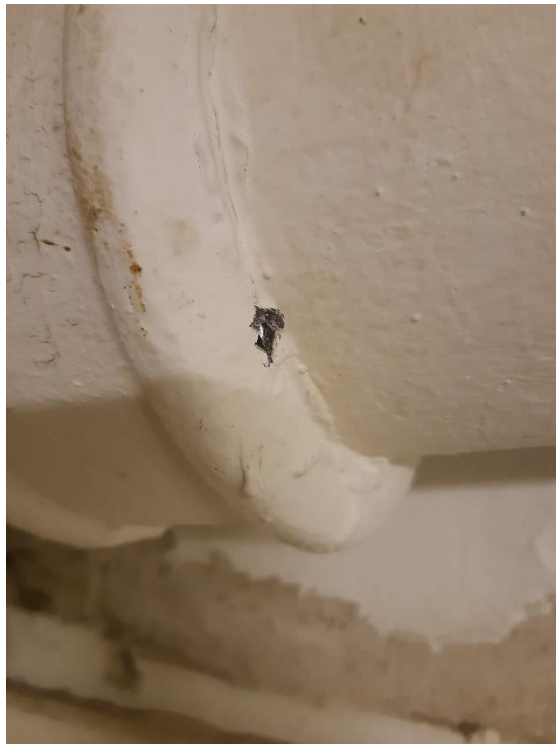
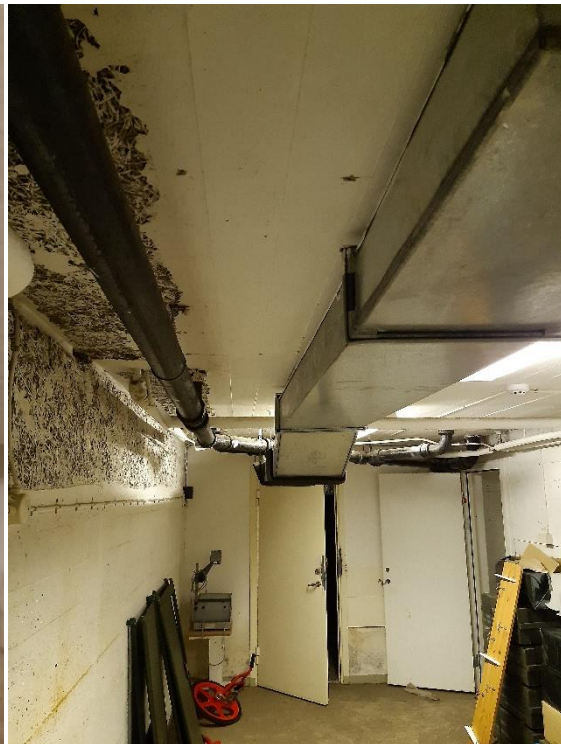
Projektnummer:  
202073Bild Nr.  
11 & 12Datum:  
20/07/22**Beskrivning:**

Exempel på blydiktade rör i gjutjärn. Förekommer allmänt i källare. På vänstra bilden syns metallglänsande bly i en rörskarv.

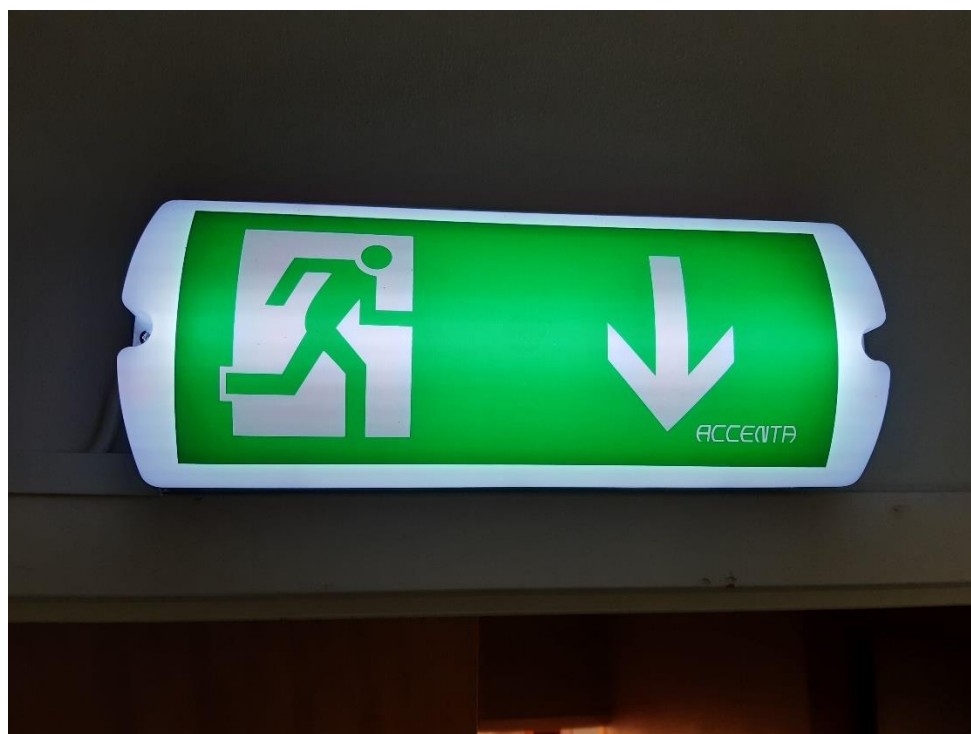
Bild Nr.  
13Datum:  
20/07/22**Beskrivning:**

Upplyst nödutgångsskylt. Kan innehålla kadmiumbatteri, vilket bör kontrolleras vid nedmontering.

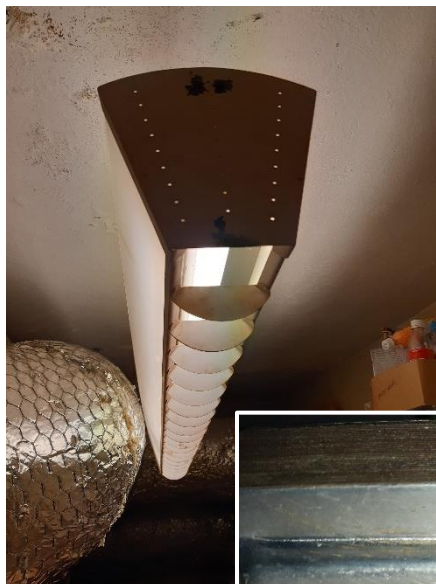
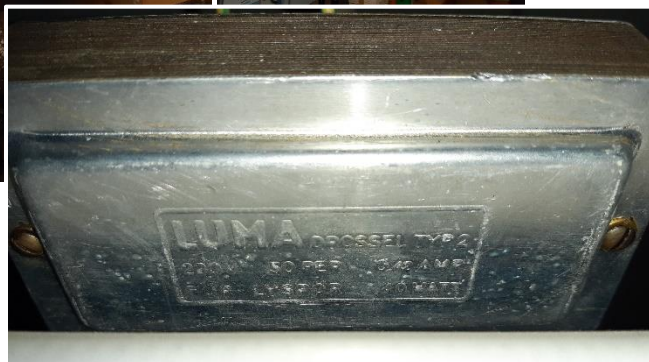
Lysrörsarmatur kondensator av okänd typ. Påträffad i två förrådsutrymmen i källaren (se provskiss för läge).

Antas innehålla PCB tills motsatsen kan bevisas.

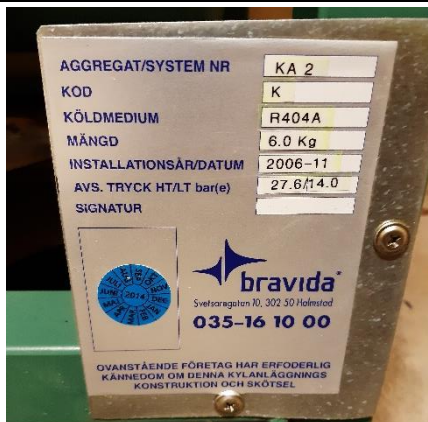
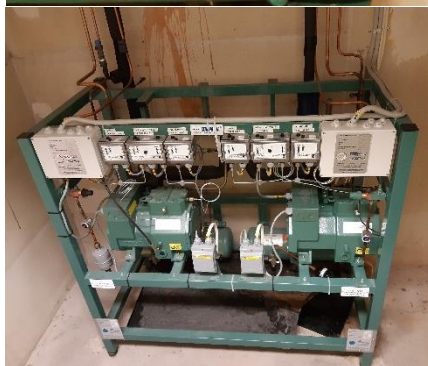
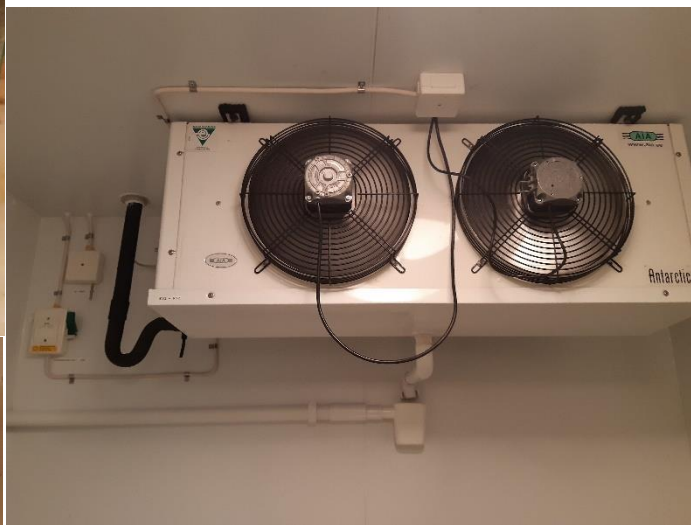
Bild Nr.  
24-26

Kylaggregat. Det vänstra innehåller 6 kg köldmedium av CFC-typ, "R404A". Finns i källaren till huvudbyggnaden, i förråd nära centralt trapphus.

Bilden till höger visar ett kylaggregat av modell Antarctic och tillverkare AIA. AIA verkar inte använda CFC i sina nuvarande produkter. Exakt modell och årgång har dock ej kunnat verifieras, varför förekomst av CFC bör kontrolleras vid nedmontering.

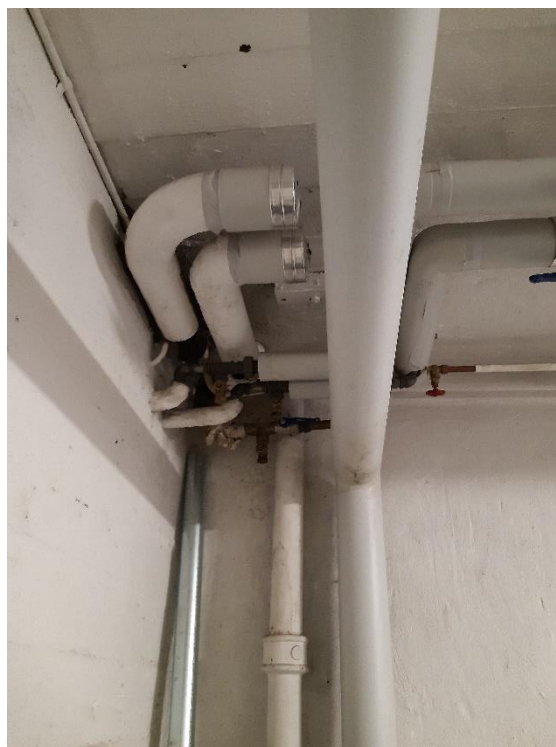
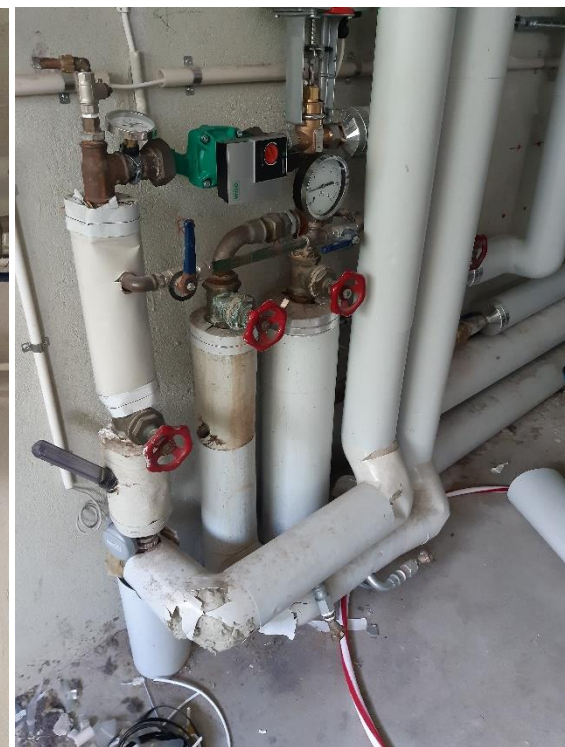
Bild Nr.  
31 & 32

Allmänt i källare (till vänster), och i anslutning till gymnastiksal (till höger), har rör med misstänkta asbestkrökar påträffats delvis täckta av ett plasthölje. Liknande rör med plasthölje har noterats på flera ställen, där det underliggande materialet ej varit synligt. Det är därför troligt att det förekommer asbesthaltig rörisolering i något större omfattning än vad som har uppräknats vid inventeringen.

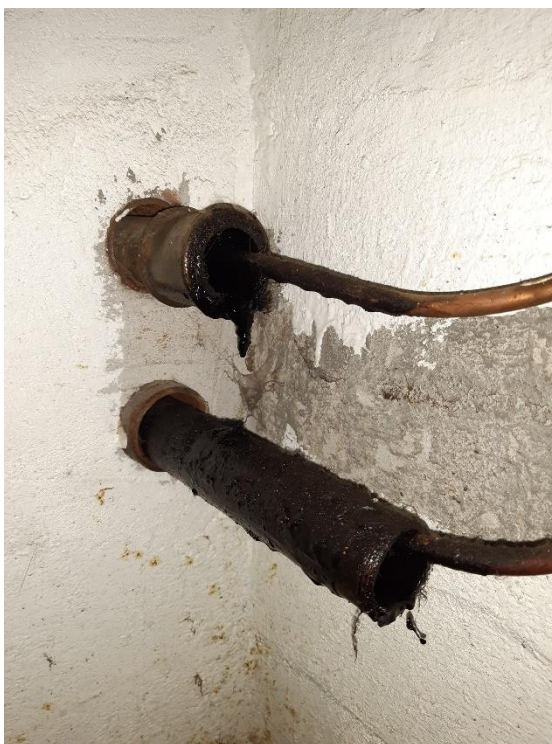
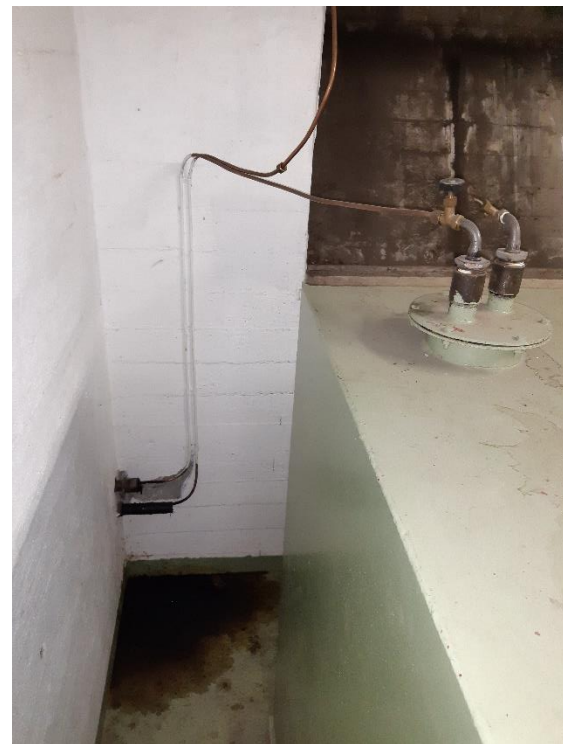
Oljeskadad betong och pågående läckage har under inventeringen noterats i ett pannrum. Omfattningen är begränsad, men läckaget bör åtgärdas snarast, för att förhindra vidare förorening. Vid rivning bör föroreningshalt- och omfattning undersökas genom provtagning.

Oljeläckage i pannrum i källare.

Läckage bör åtgärdas och vid eventuell rivning bör spridningens omfattning bedömas, avseende såväl påverkad yta som inträngningsdjup i betong.

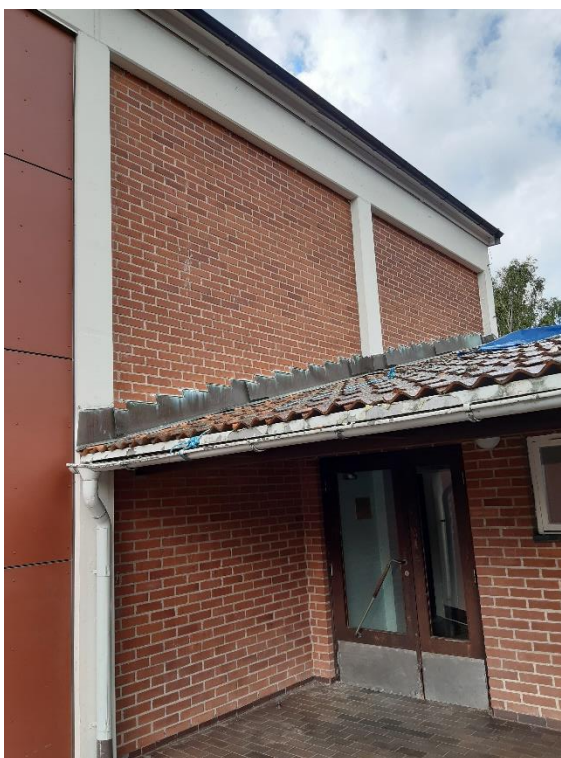
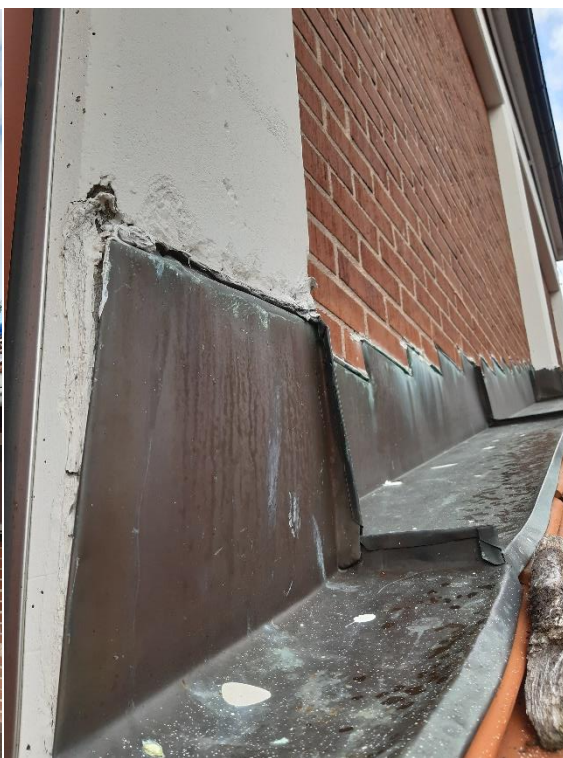
Bild Nr.  
35 & 36Datum:  
20/07/22**Beskrivning:**

Fog mellan plåtbleck och vägg på byggnad mellan gymnastiksal och huvudbyggnad, mot både gymnastiksal och huvudbyggnad.

Har ej kunnat provtas.
