HYLTE KOMMUN

Gamla hallen

FÖRSTUDIE

Inventeringsrapport

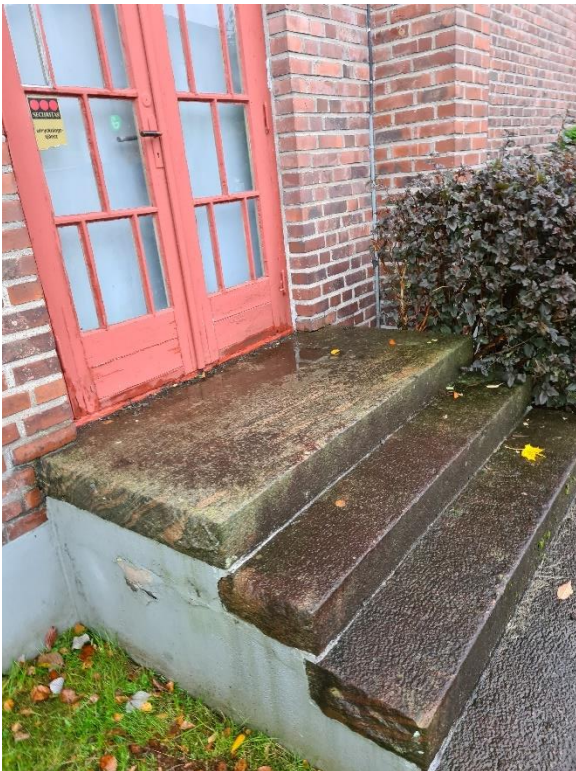
Bild 1

Vattensamling kring ytterdörr, fuktskadad ytterdörr i nerkant, vatten riskerar att rinna in i konstruktion.

Trappan bör förses med handledare samt skärmtak.

Dörr bör bytas till ny med bättre U-värde samt uppfylla BBR-kravet på glassäkerhet.

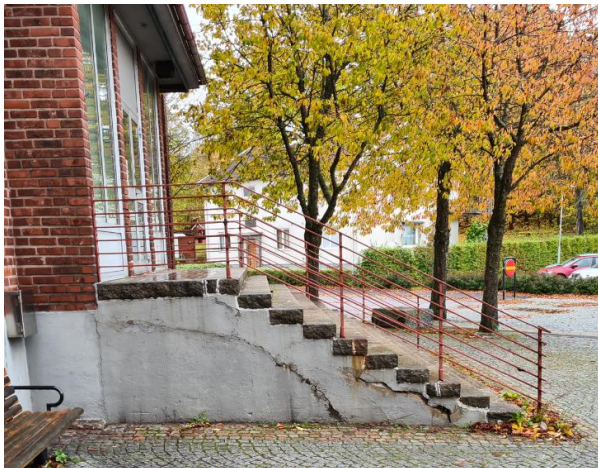
Bild 4, Huvudentre

På insidan av entredörr uppmättes fukt samt att skador syns på vägg innanför entredörr.

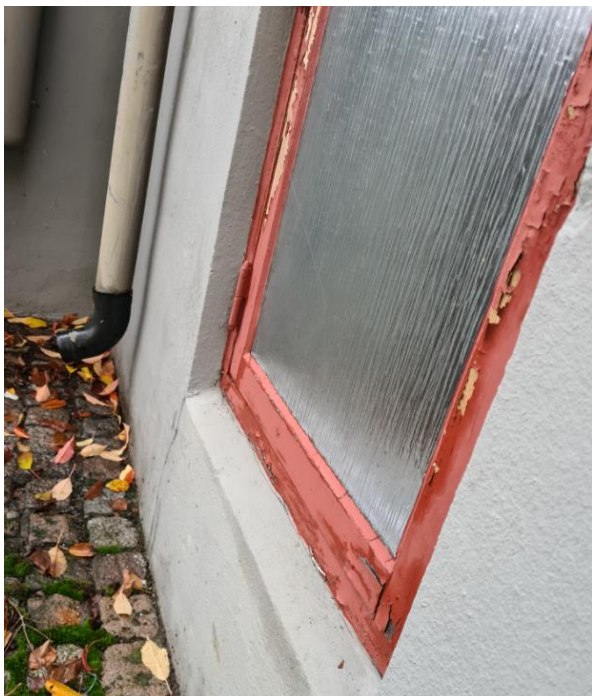
Bild 5, till högen om huvudentré

Tydliga frostsador finns.

Risk för fukt i konstruktionen samt frostsador.

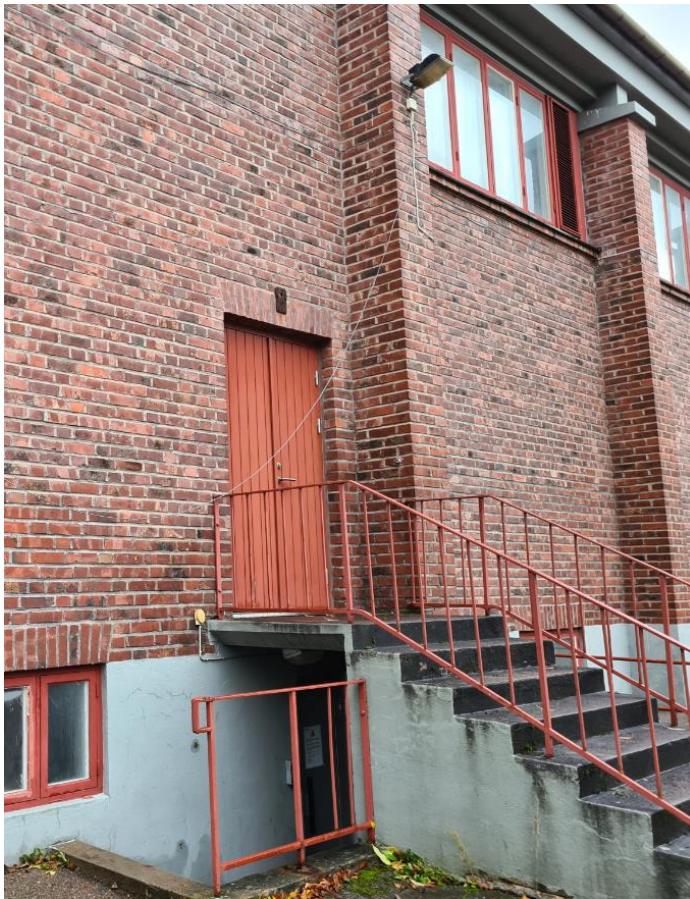
Bild 6, Dörr till höger om huvudentré.

Entredörr fuktskadad.

Armeringen i viloplanet är synlig pga frostsador och bör ses över.

Infästning av räcke samt armering skadad av korrosion, bör ses över.

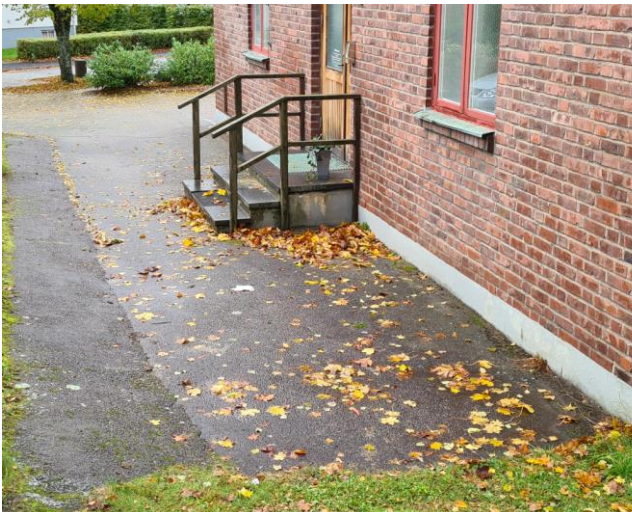
Bild 9, dörr på kortsida av tillbyggnad.

Dörr fuktskadad, entrétak behöver monteras.

Risk för fukt i konstruktion.

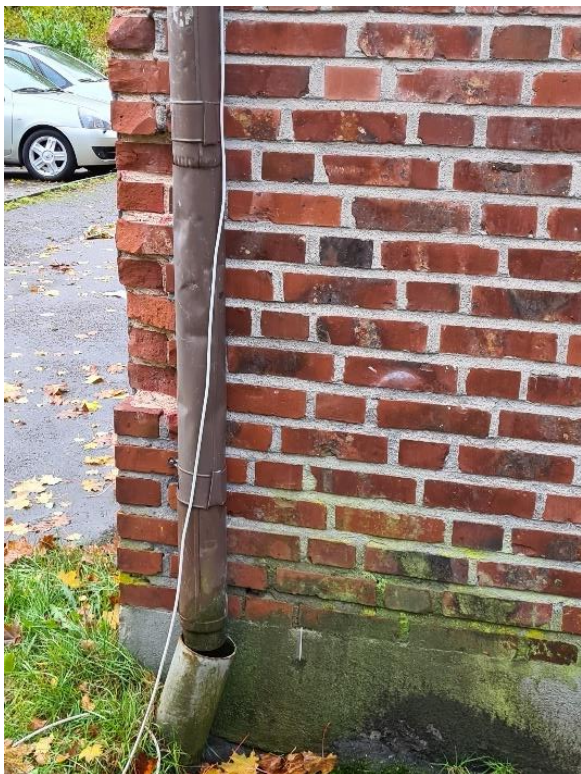
Bild 10, hörn på tillbyggnad.

Dåliga häng och stuprännor ger upphov till fukt- och frostsador samt påväxt.

Hörn bör efterlagas med äldre tegel.

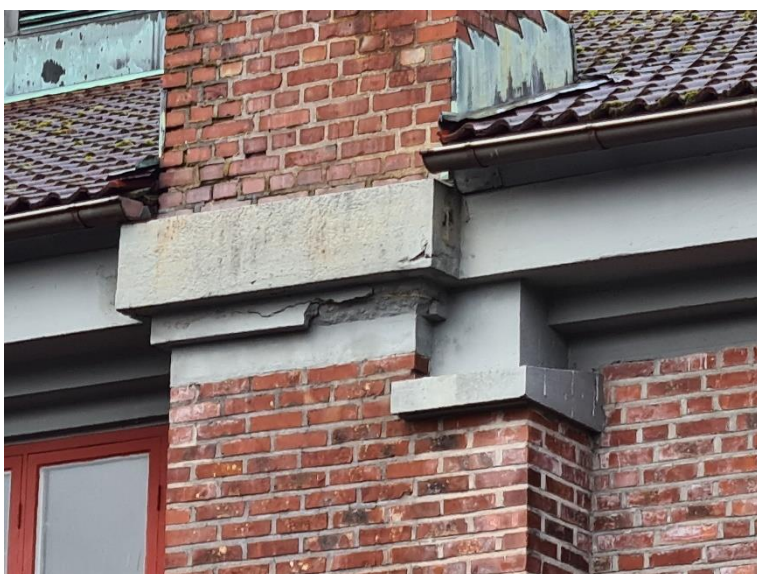
Bild 11, Skorsten, strävpelare/ kontrefort

Fukt och frostsador på puts och tegelfogar.

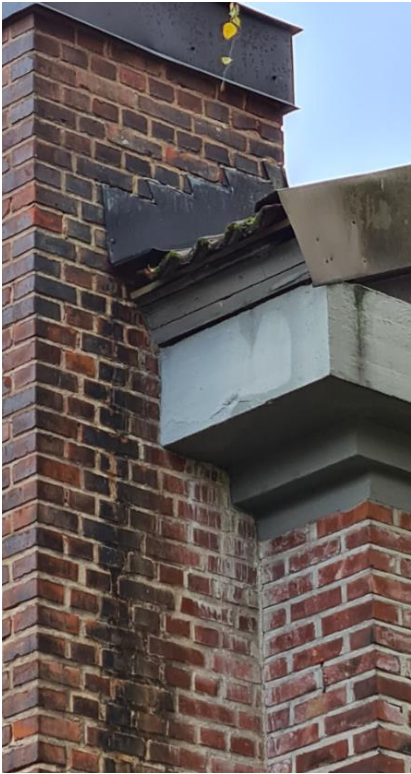
Bild 12, Skorsten, strävpelare/ kontrefort

Tydliga spår av fukt samt påväxt syns.

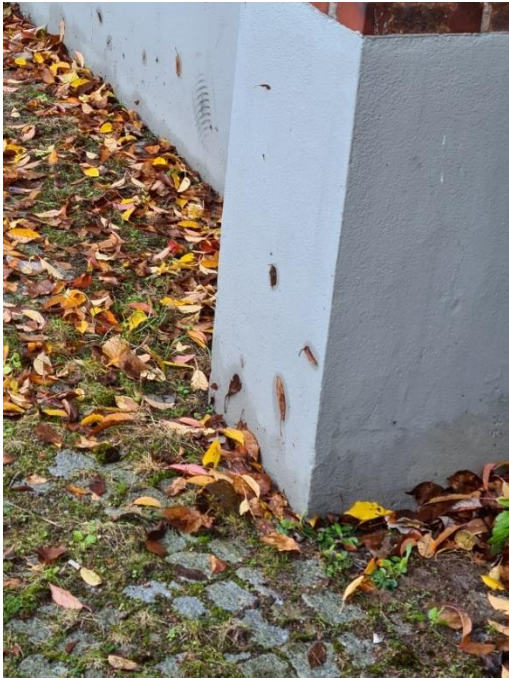
Bild 13, mark mot byggnad

Bilden visar hur fukt samlas mot byggnaden.

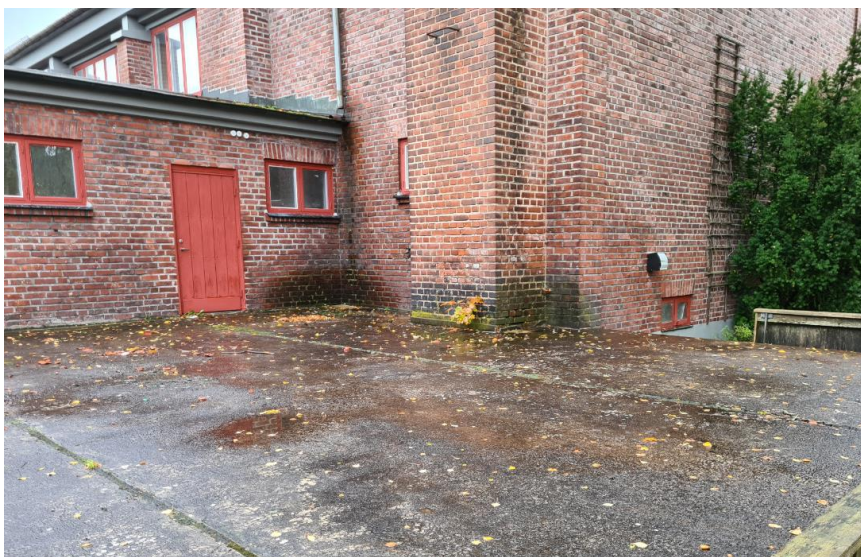
*Bild 15, terrassbjälklag*

Terrassbjälklag saknar lämplig avvattning.

Tydliga fukt- och frost skador finns i innerhörn och ytterhörn.

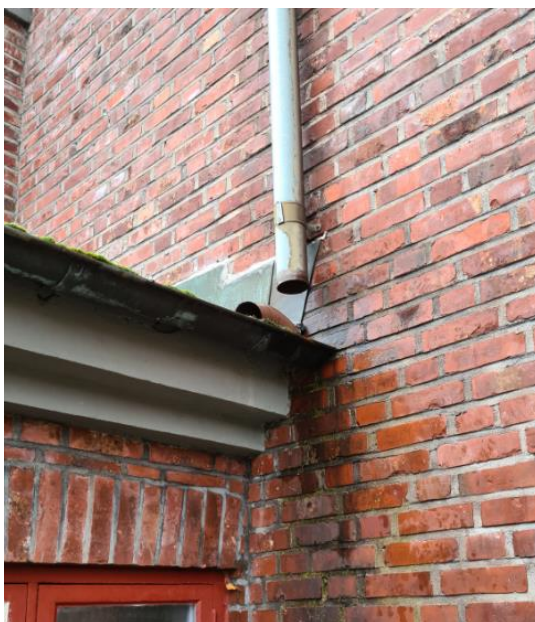
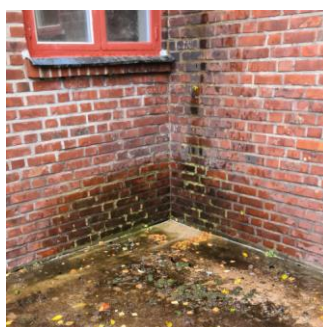
Bild 17, i innerhörn på terrassbjälklag

hängränna full med
mossa och löv.

Bilen visar hur fukt
tillförs byggnaden.

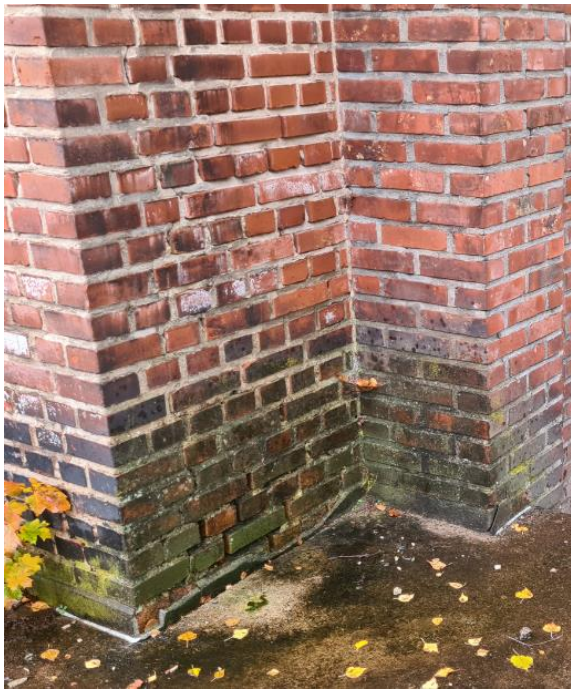
Bild 19, Terrassbjälklag.

skador på skorsten, strävpelare/ kontrefort placerat på terrassbjälklag.

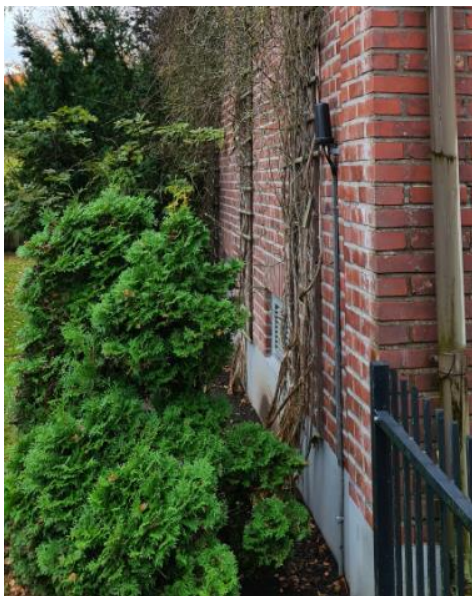
Bild 20, växter på baksida av byggnad

Här finns även friskluftsintag till ventilationsaggregaten vilket gör det extra olämpligt med växter.

Växter kring byggnaden behöver ses över.

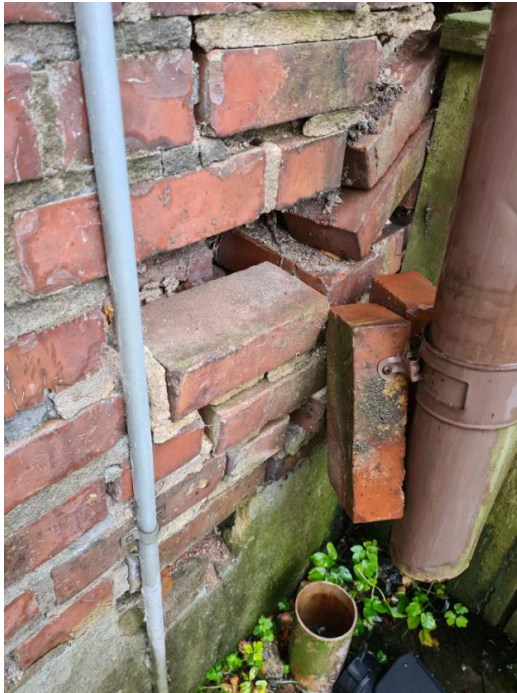
Bild 21, stuprör vid terrassbjälklag

Bilden visar en kraftig skada på tegelväggen där frost och fukt förstört väggen.

Tegelstenarna ligger helt lösa och vattnet ansamlas på marken.

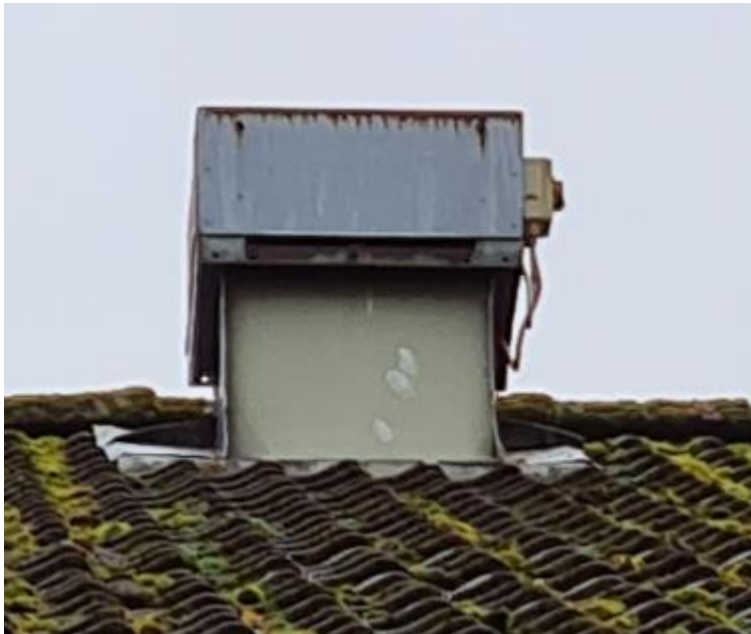
Bild 23, äldre frånluftsfläkt

Bild 23.
Äldre frånluftsfläkt.
Bör bytas ut.

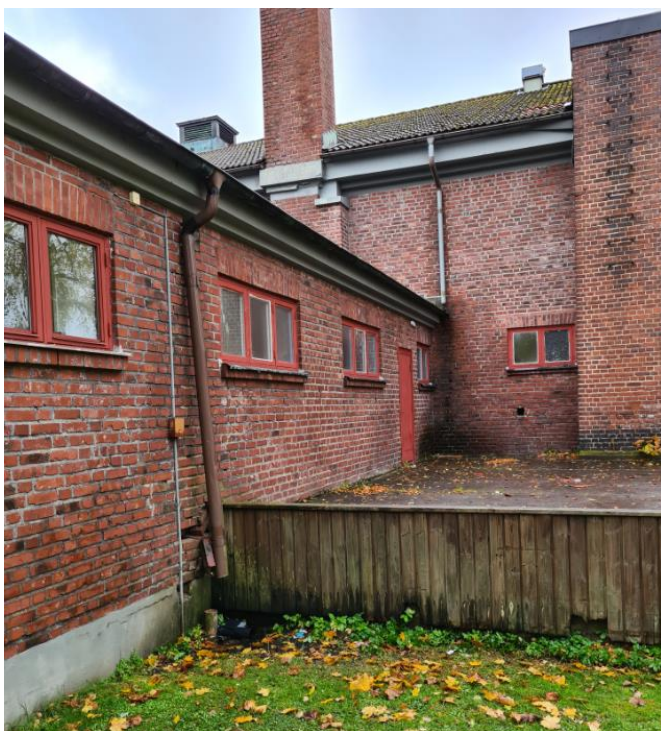
Bild 24, terrassbjälklag

Bild 24.
Terassbjäklag
Fukt skador syns tyligt
på bilden.

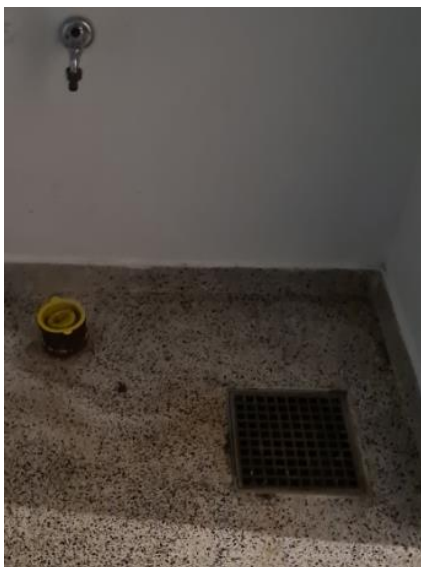
Bild 30, avlopp

Fel typ av plugg använd till avlopp denna typ är för tillfälligt bruk och risk finns att råttor kan komma in i byggnaden genom att gnaga sönder denna.

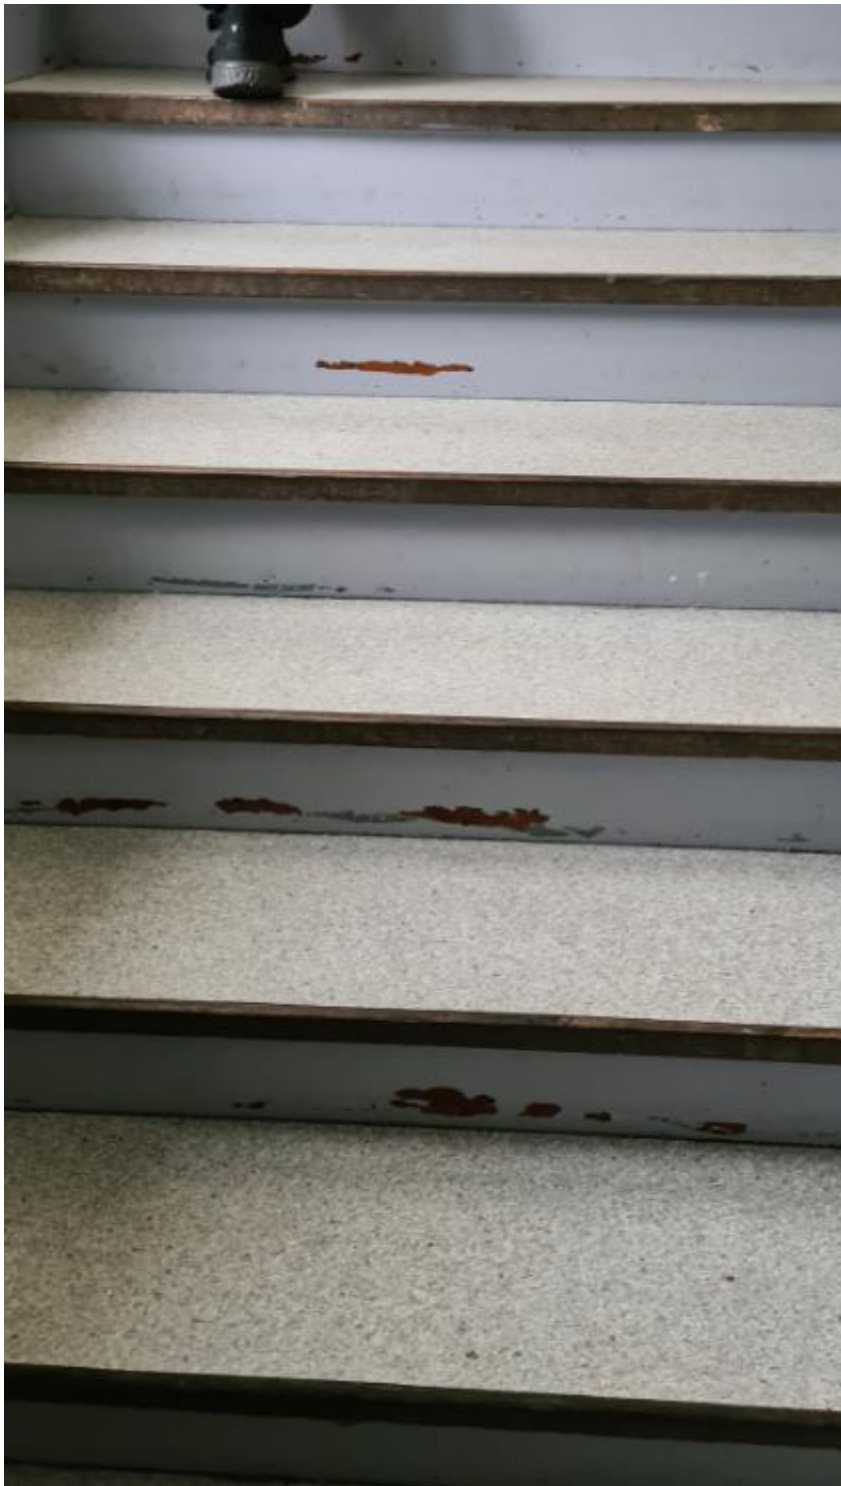
Bild 34.

Generellt är trappor i dåligt skick. I behov av nya ytskickt.

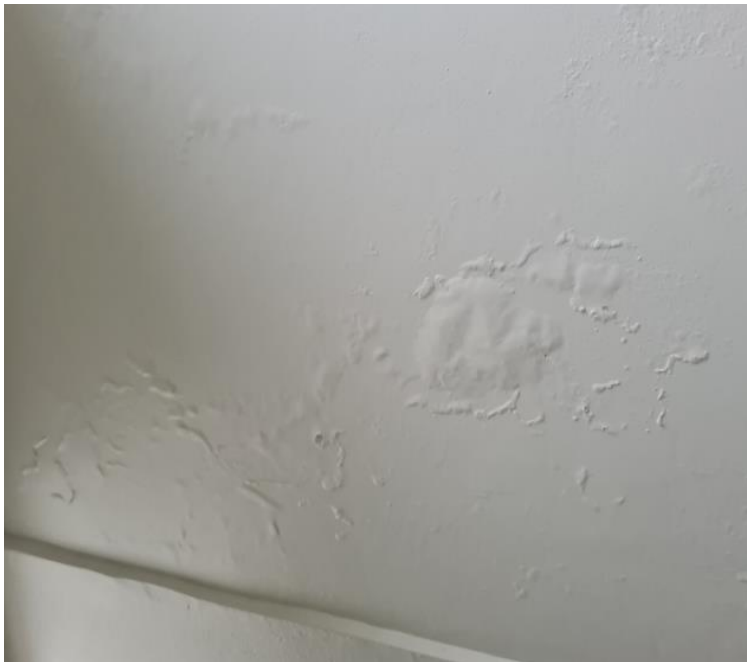
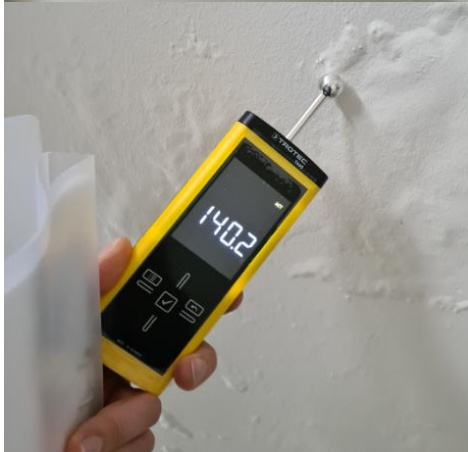
Bild 34, generellt ytterväggar

Generellt syns spår efter fukt i ytterväggar.

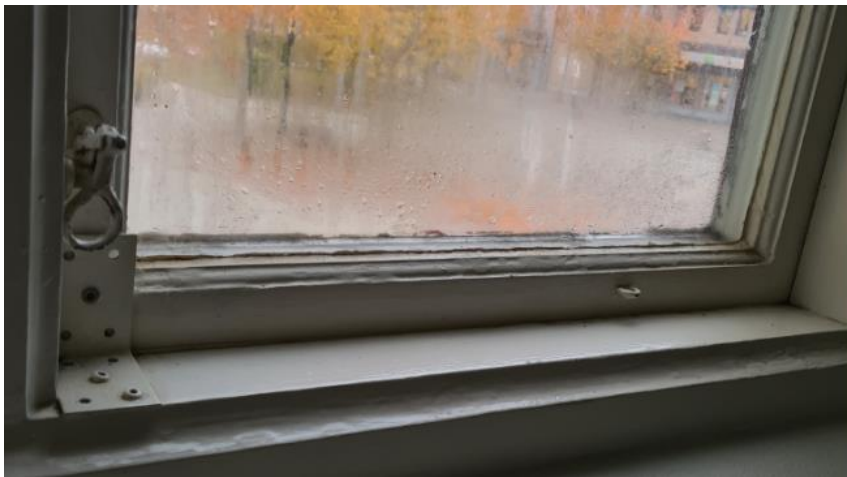
Bild 35, Fukt på fönster

En kombination av dåliga fönster och ventilation gör att fukt ansamlas på innersidan av fönster.

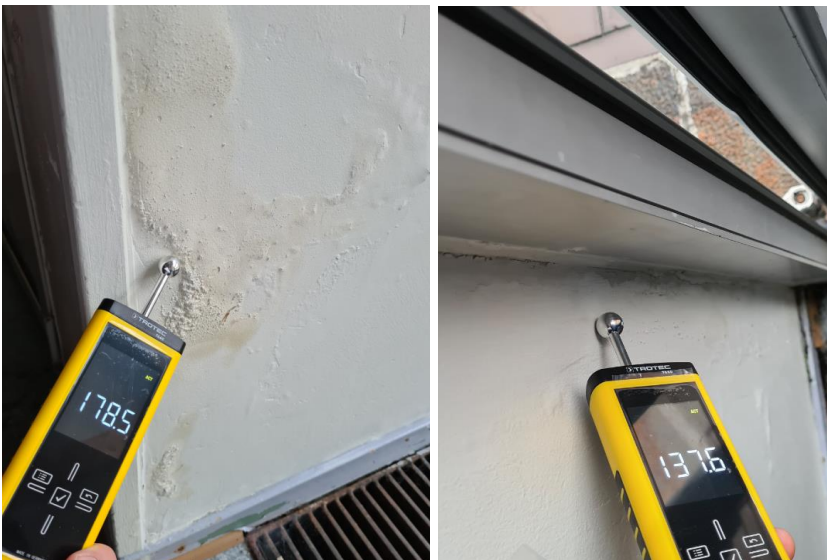
Bild 36, vägg till höger innanför huvudentré.

Fukt från viloplan och skärmtak för huvudentré.

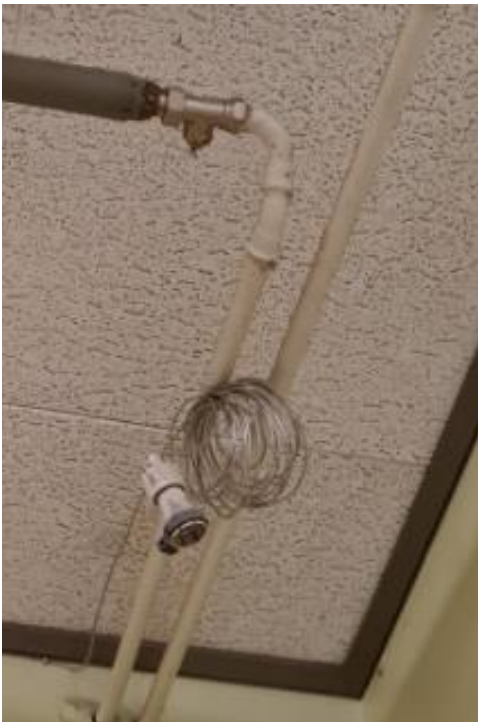
38, termostater takvärmare i Rc lokal

Termostater borttagna.
Funktion oklar.

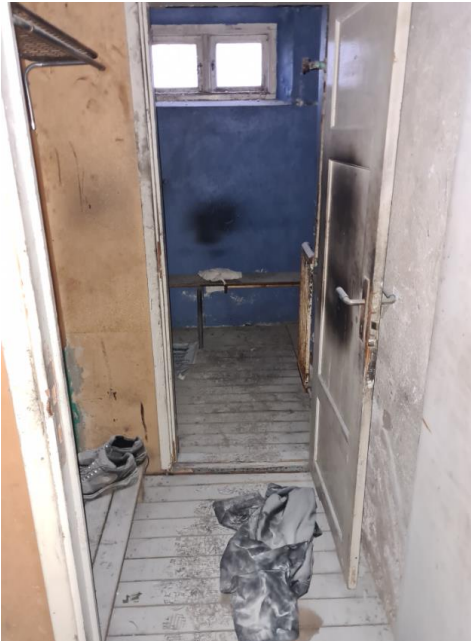
Bild 42, Rum i källare

Källare i behov av totalrenovering.

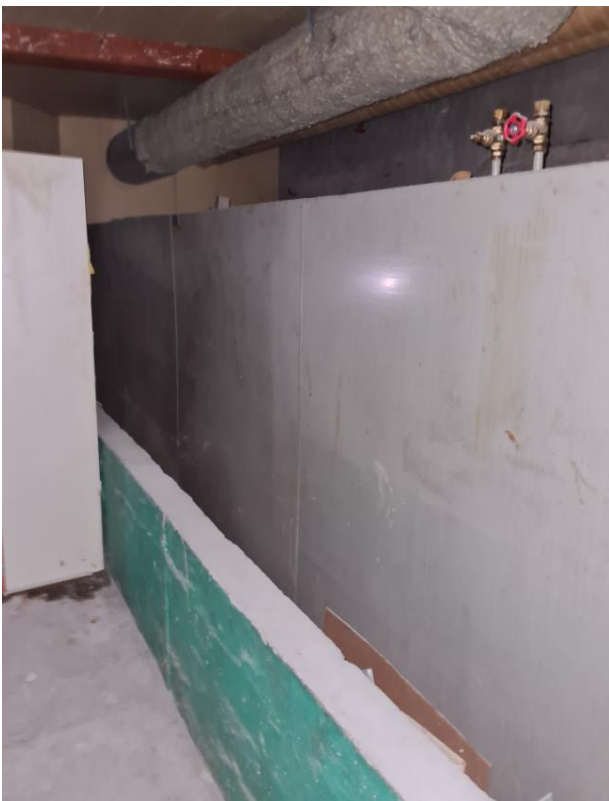
Bild 43, oljetank

Oljetank större volym.

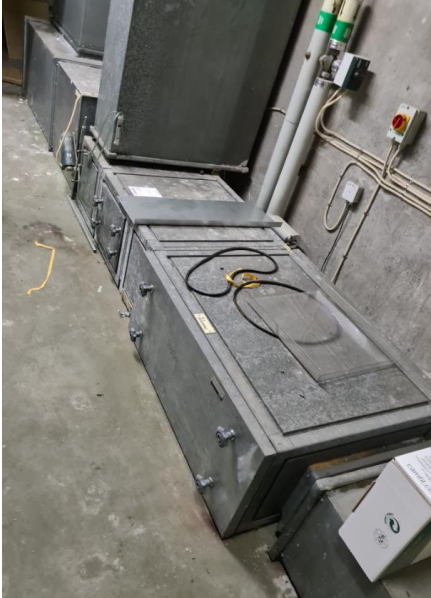
Bild 44, del av fläktrum

Äldre tilluftsaggregat med återluftsfunktion.

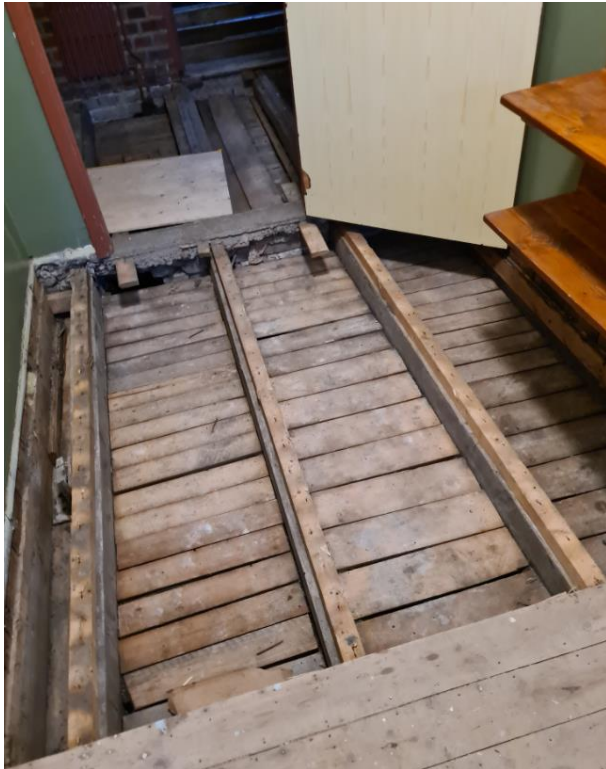
Bild 48, golv i tillbyggnad

Golv i tillbyggnad demonterat för att hantera en vattenskada.

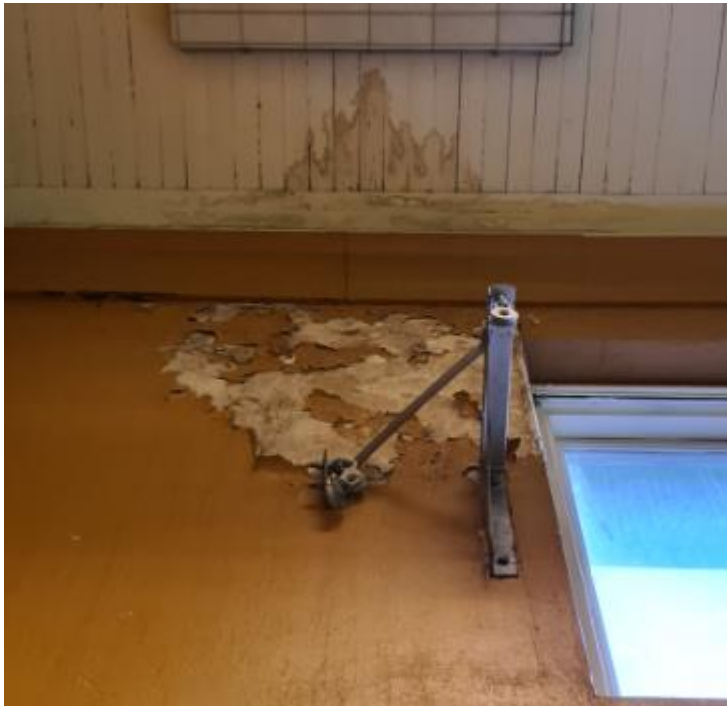
Bild 50, Tak i gymnastikhall

Bild 50.
Fuktskada i tak.
Bristfällig
takgenomföring vid
skrosten.

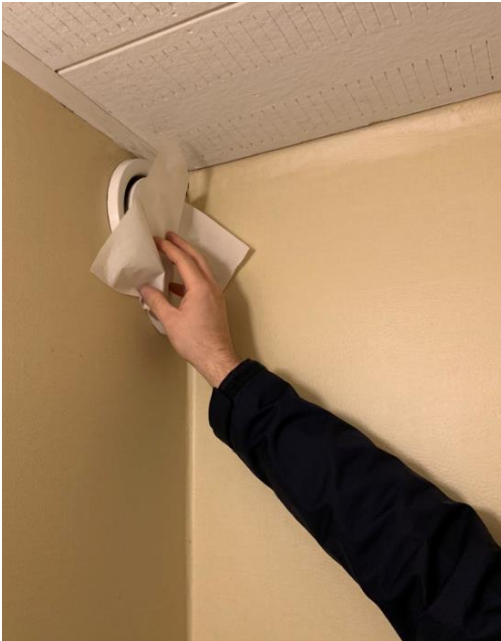
Bild 53, frånluftsdon i toalett

Frånluft i samtliga toaletter behöver ses över.

Inget flöde kunde noteras.

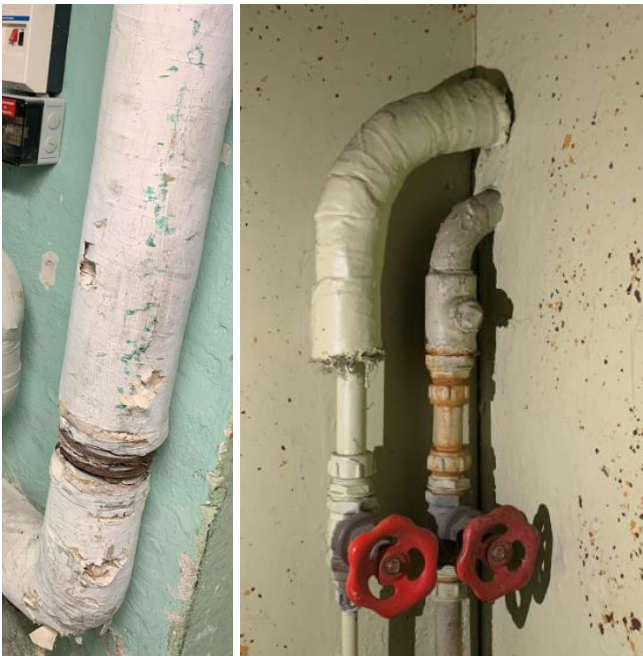
Bild 54, Rörisolering med misstänkt asbest i undercentral m.fl. ställen.

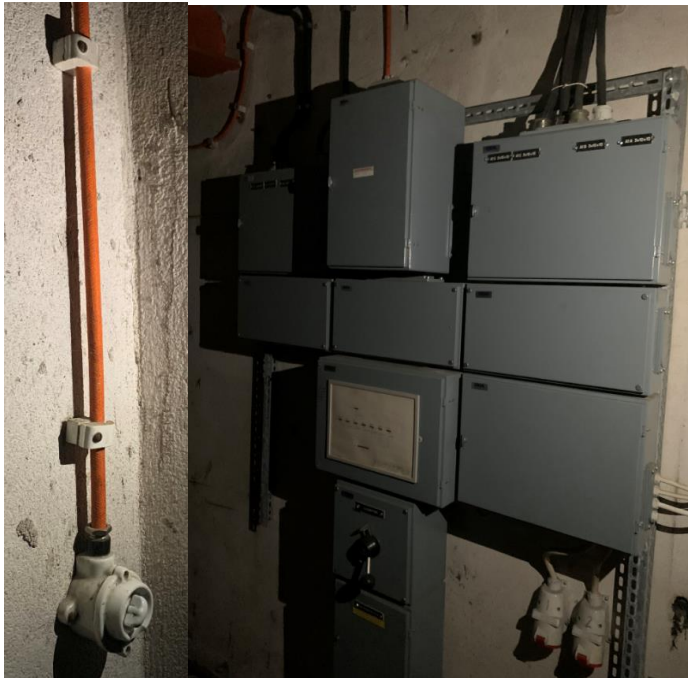
Bild 55, el i källare

Inga jordfelsbrytare noterades när vi gjorde platsbesöket.

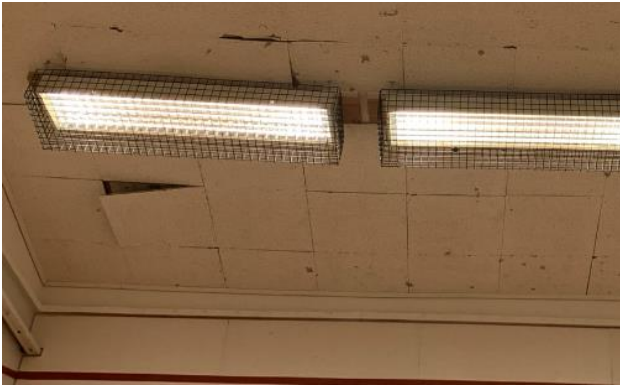
Bild 57. Tak i mindre idrottshall

Ljudreduceringsplattor i tak lösa.
