Besiktningsrapport - Efterbesiktning

**Enligt fastighetsförteckning Sunnanängens förskola, 314 51 Unnaryd**

Besiktningsdatum	2019-01-22
Skadedatum	2019-01-14
Typ av besiktning	Efterbesiktning
Referensnummer	24618974
Byggnadsår	
Byggnadsyta

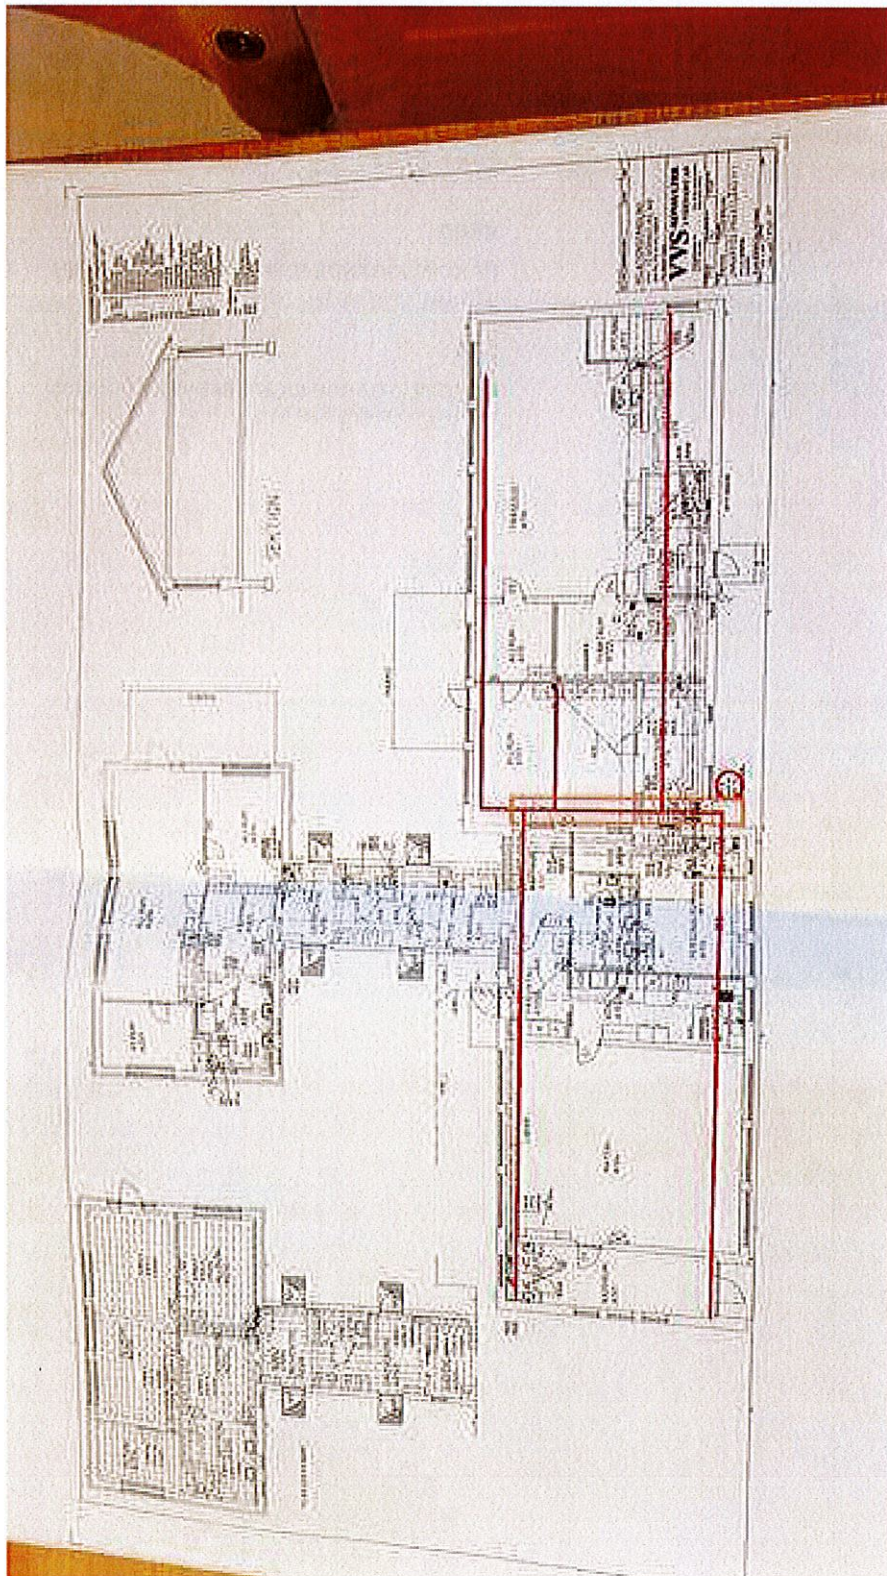
Röd markering: Kulvert
Orange markering: Krypbar kulvert

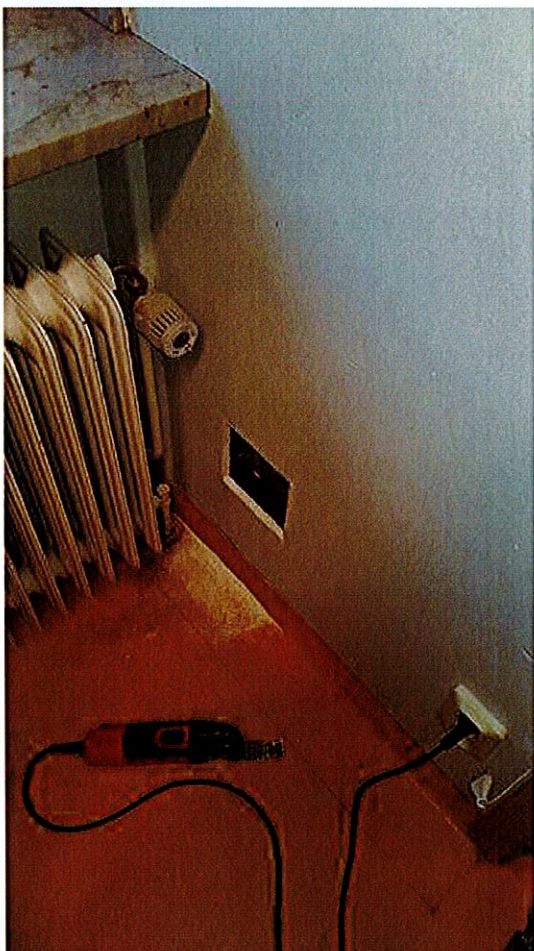
Snickar tog upp hål i vägg mellan kök och städskrubb

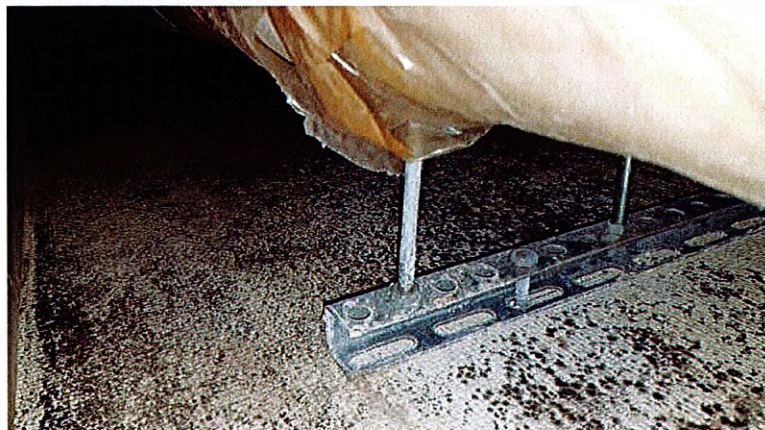
Mögel på yttervägg i rörlits mellan
städskrubb och kök

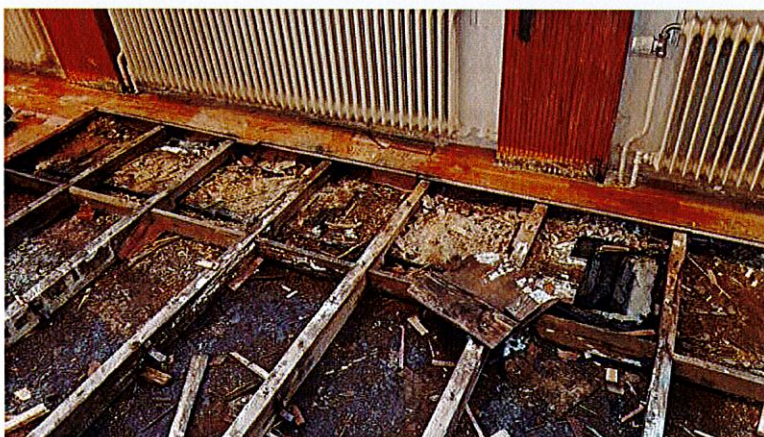
Slöjdsal, kulvert utmed yttervägg med
fönster

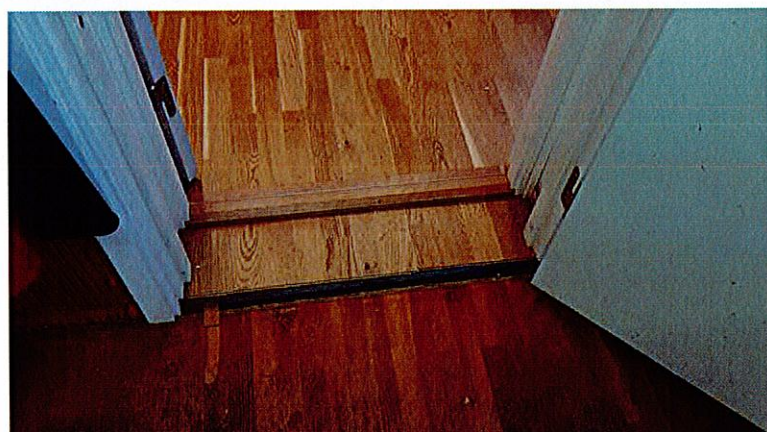
Vy från slöjdsal mot sovsal

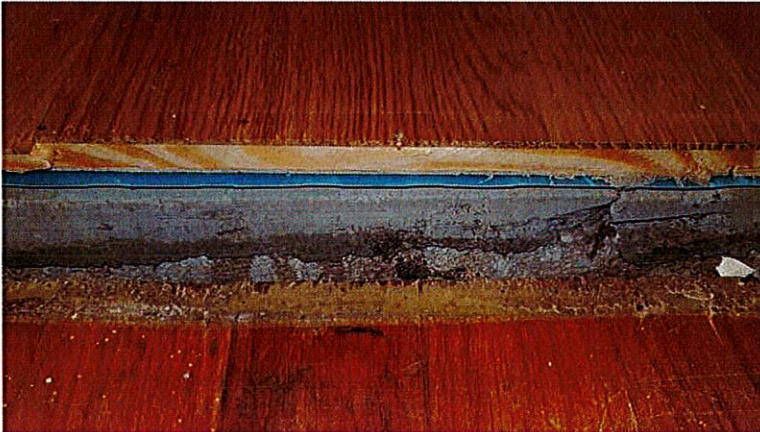
Golv i sovsal ligger på Platonmatta på betongplatta

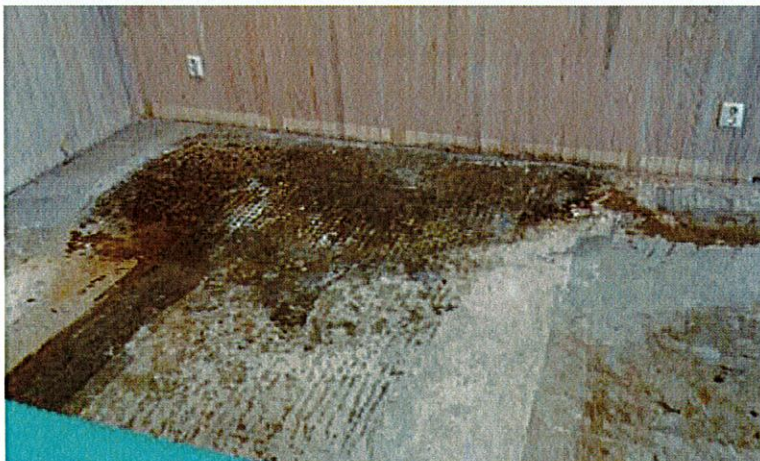
20190211. Blött betonggolv under riven parkett i samlings-sal i hörna mot kapprum och städskrubb.

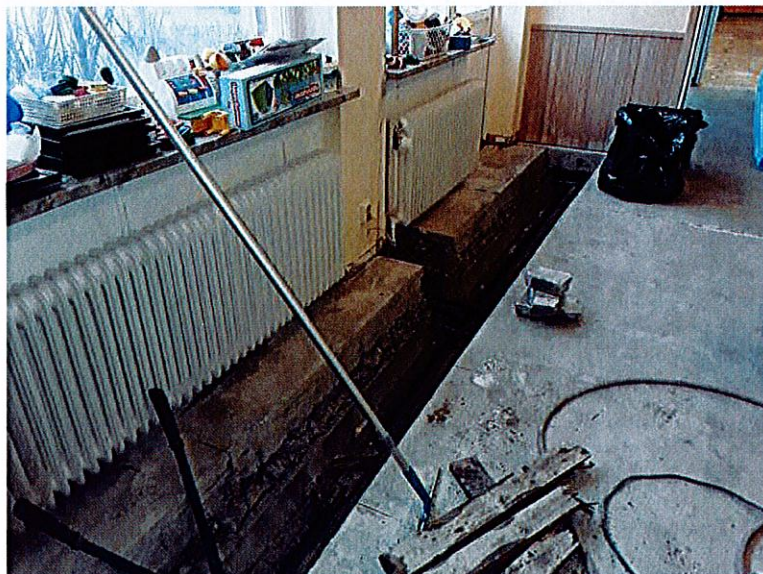
20190215. Kulvert friläge och formvirke borttagen i samlingsrum

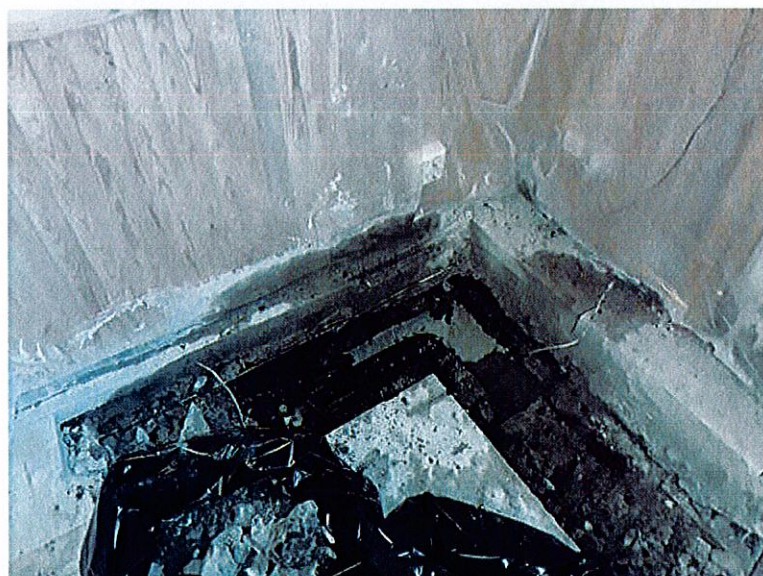
20190215. Kulvert svänger 90grader mot städskrubb

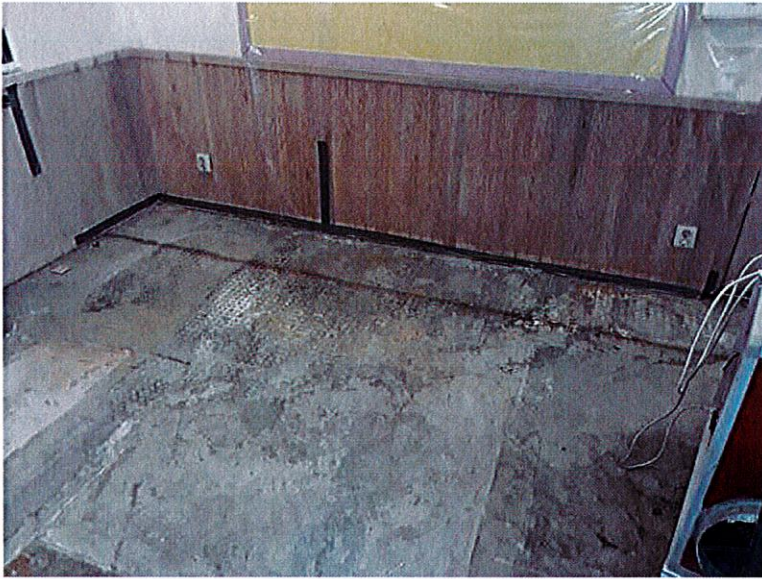
20190215. Hörna mot städskrubb och kapprum. Betonggolvet är blött på ca 4kvm som kommer avfuktas när kulvert är frilagd.

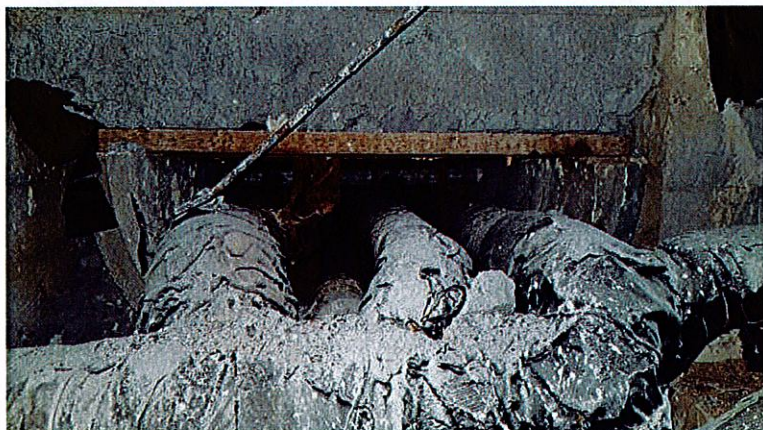
Kulvert in mot kapprum

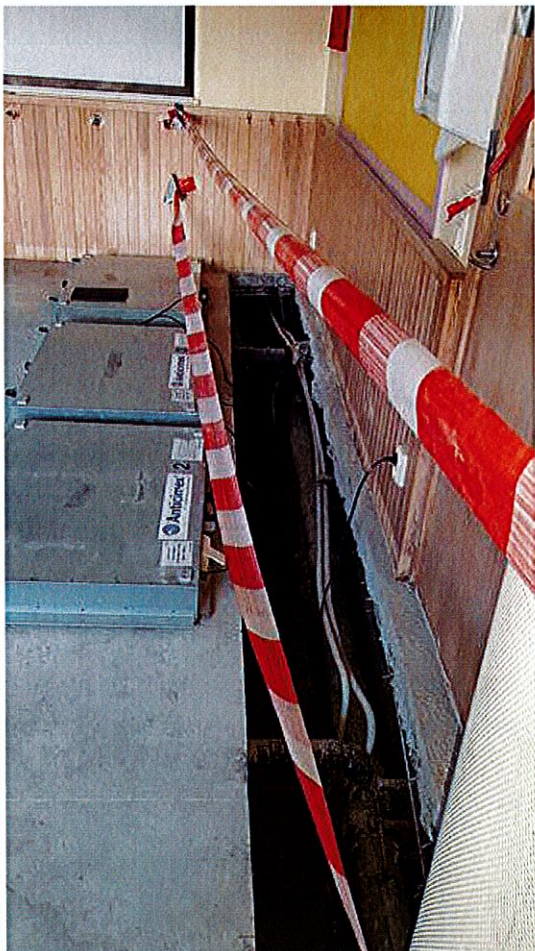
Kulvert i samlingslokal utmed
tegelvägg mot kapprum

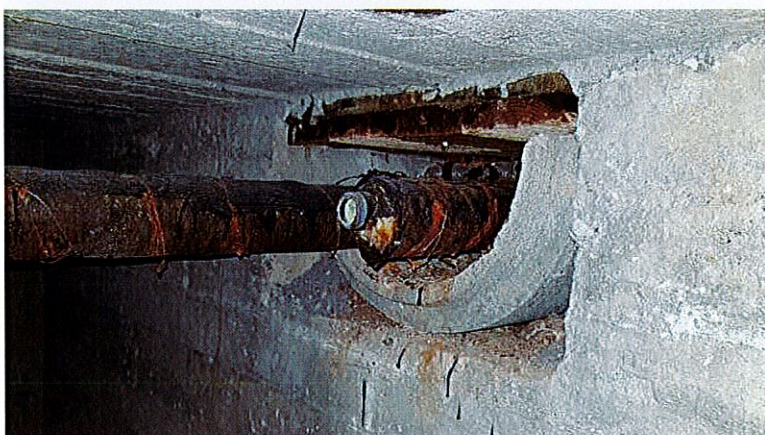
Kulvert in mot kök i samlingslokal

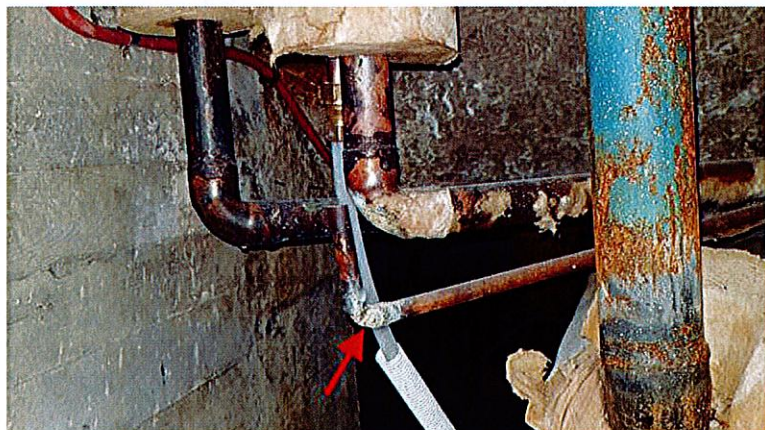
Bild på skadeorsaken

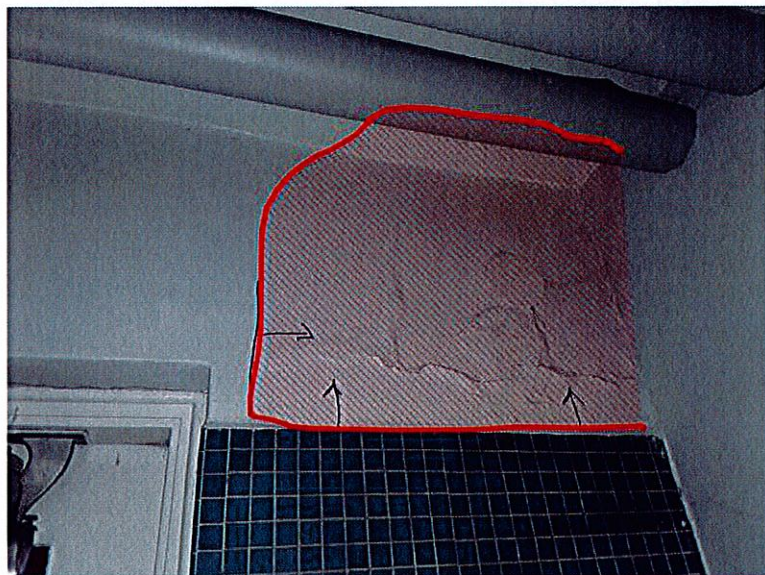
Markerat uppfuktat område vid entre till slöjdsalen

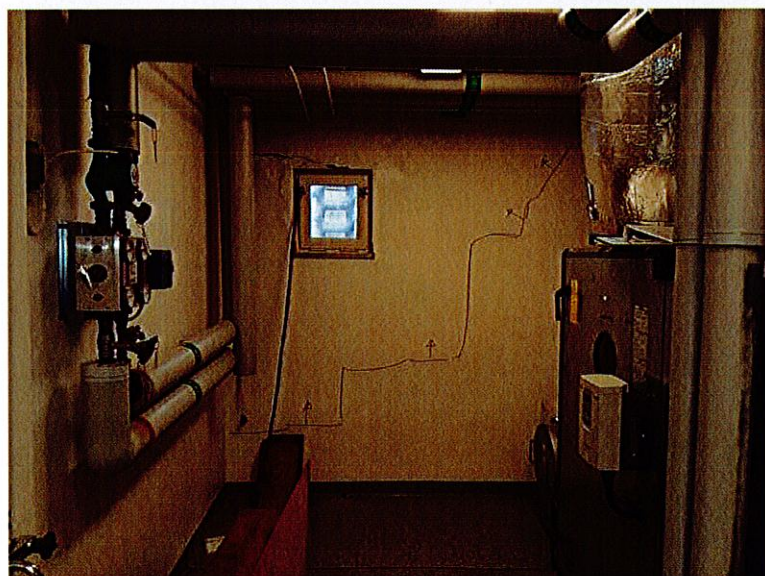
Markerat skadeområde i ventilationsrum

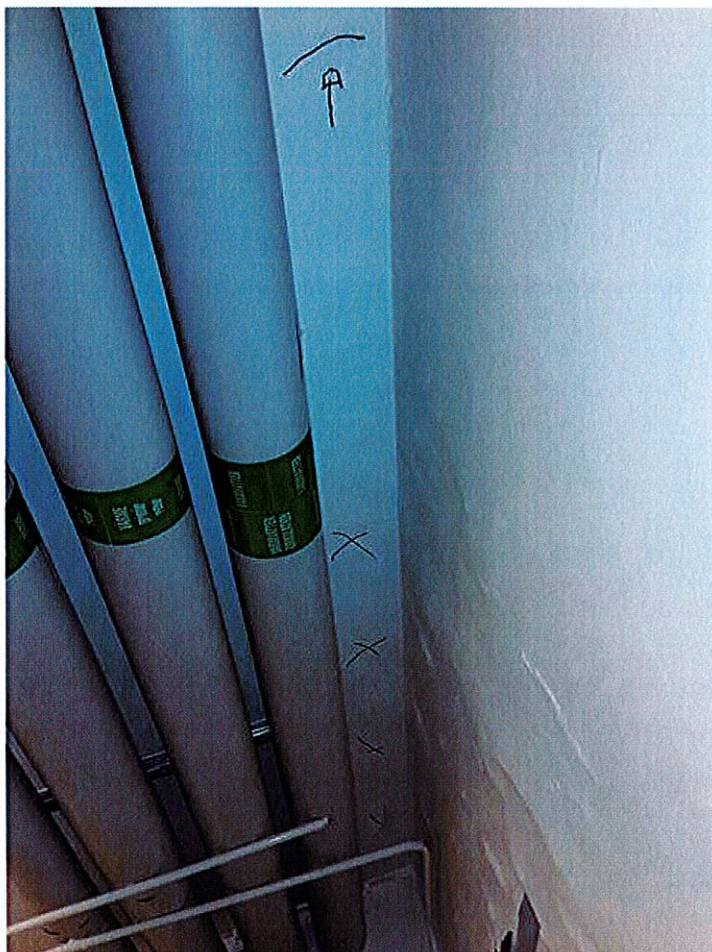
Markerat skadeområde i ventilationsrum

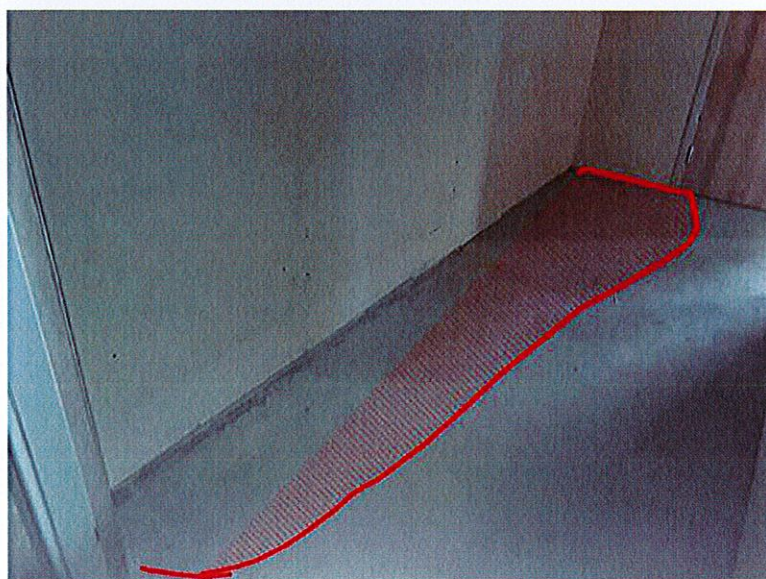
Markerat skadeområde i kapprum
