HYLTE KOMMUN

Torups skola

FÖRSTUDIE

Inventeringsrapport

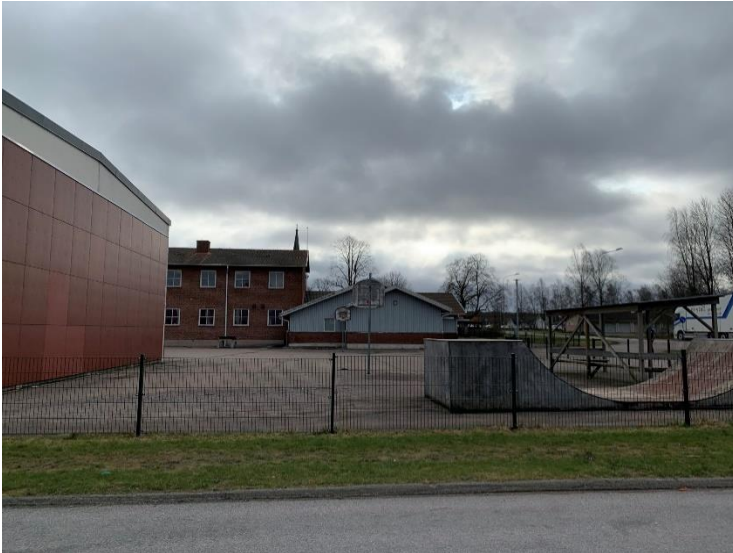
Bild 1: Översiktspåtag över skolgård och basketplan

Ojämnheter i asfalten.
Basketkorgar samt
skateboardramp i dåligt
skick.

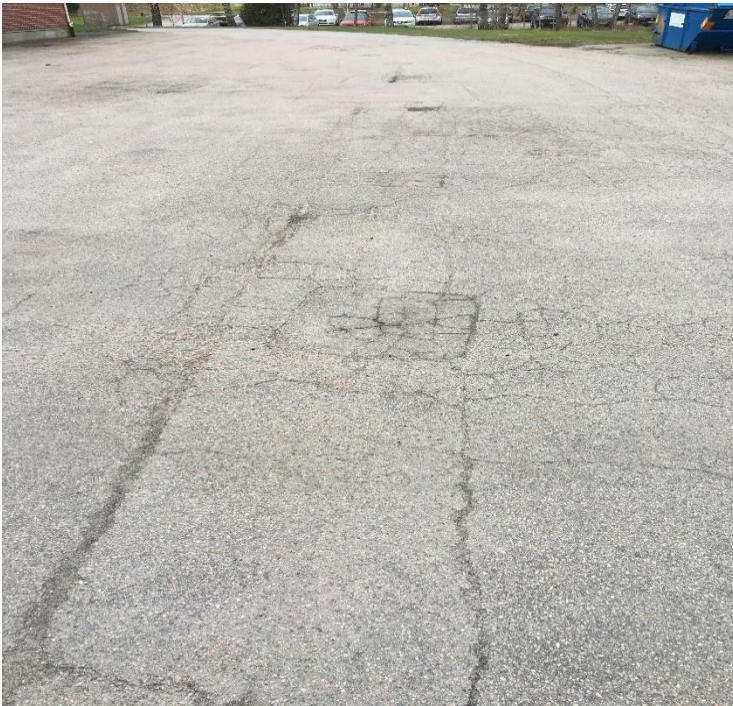
Bild 2: Översiktspåtag över baksida skola

Ojämnheter i asfalten med
hål och sprickbildningar.

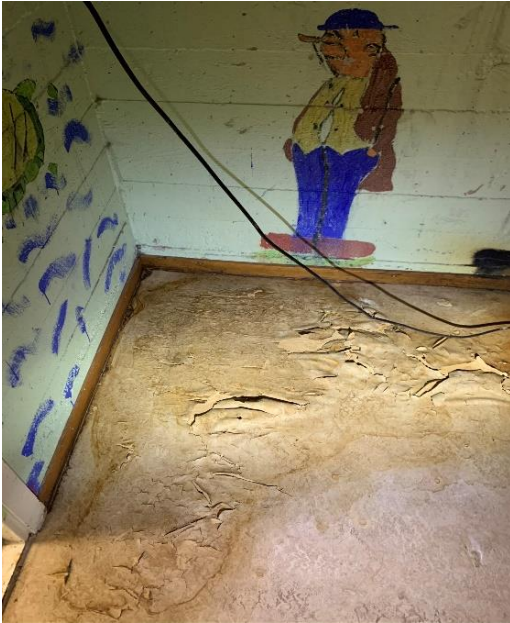
Bild 3: Del av källare i huvudbyggnad

Gammal vattenskada i golv.

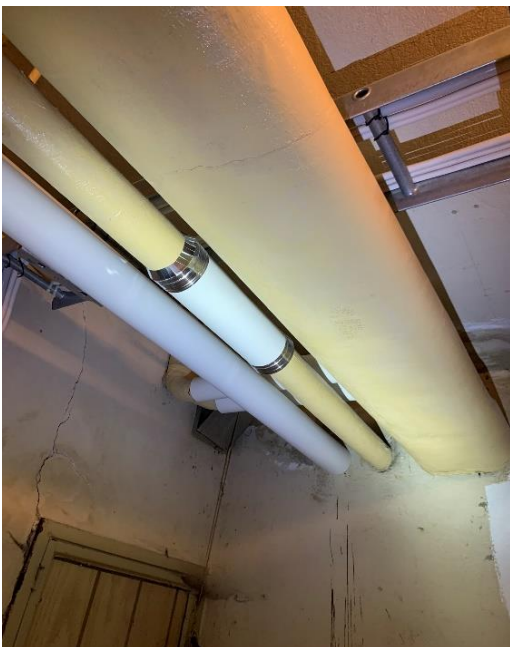
Bild 4: Del av källare i huvudbyggnad

Sprickor i vägg samt allmänt slitage.

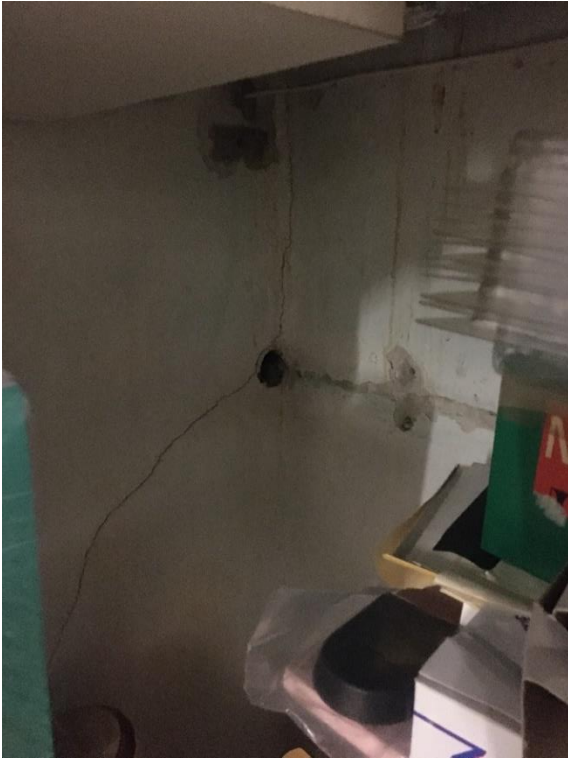
Bild 5: Del av källare i Lärosalsbyggnad.

Hål efter gammal rördragning samt sprickbildningar.

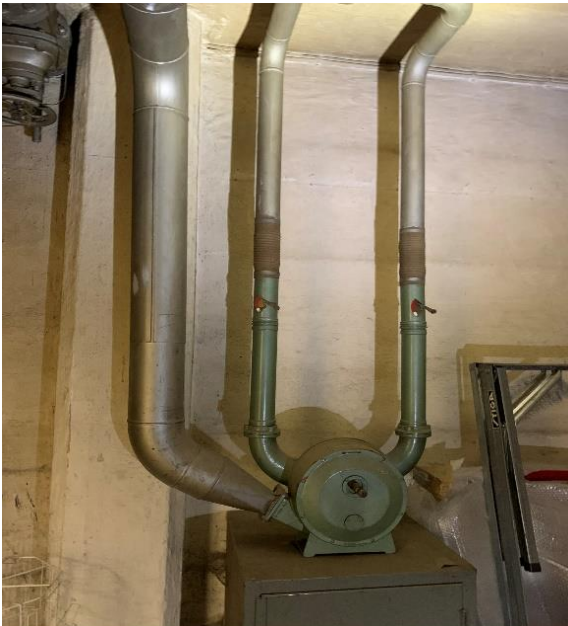
Bild 6: Del av källare i Lärosalsbyggnad.

Exempel på gammal installation som ej längre är i bruk.

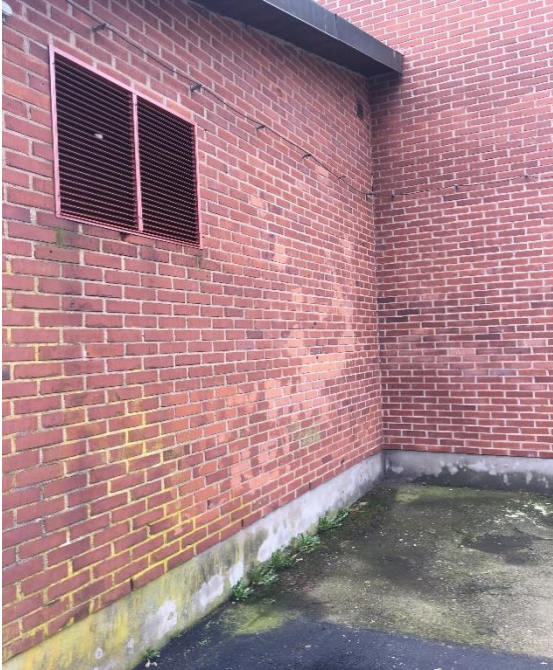
Bild 7: Vägghel i anslutning till omklädningsrumsdel.

Bild 7 redovisar
Exempel på
missfärgningar tegelvägg.

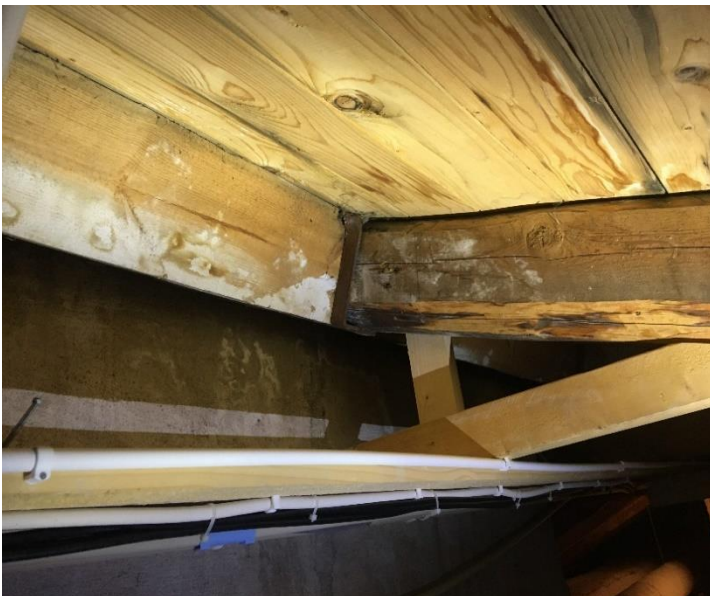
Bild 8: Vindsplan huvudbyggnad

Bild 8 redovisar
Spår efter ett mindre
vattenläckage.

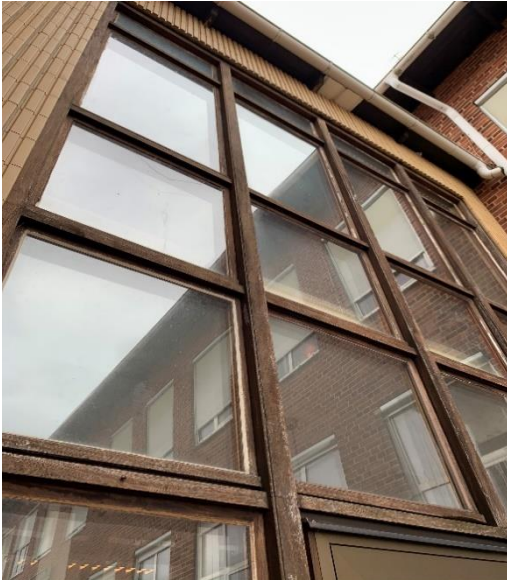
Bild 9: Entréparti huvudbyggnad

Entréparti behov av underhåll.

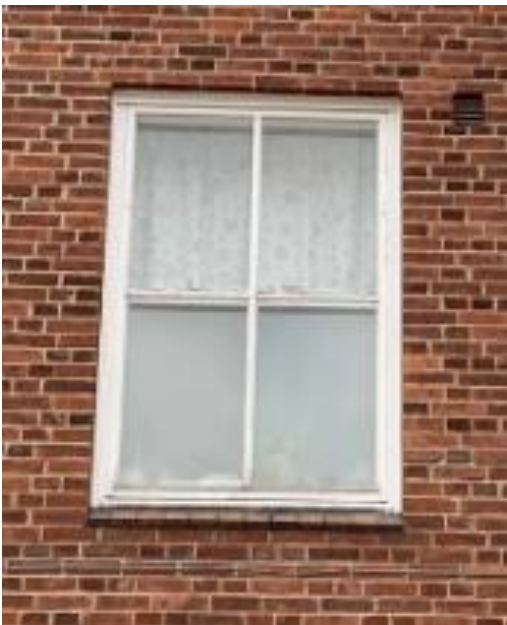
Bild 10: Tvåglas fönster huvudbyggnad

Mindre slitage och högt U-värde vilket kan förbättras ur energisynpunkt.

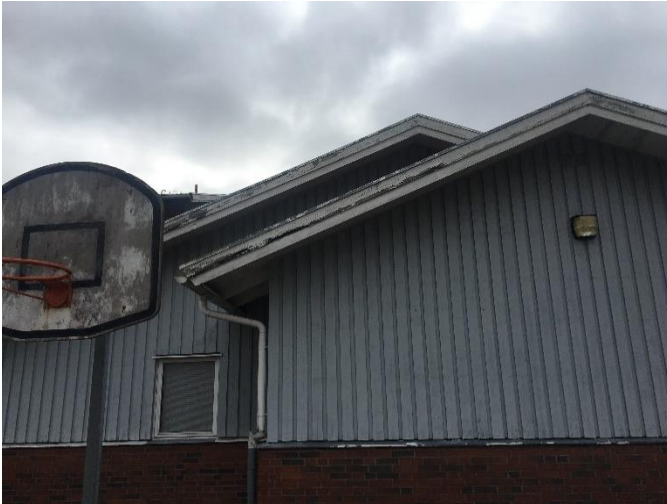
Bild 11: Del av Tillbyggnad

Bild 11 redovisar
Sliten fasad behov av
slipning och ommålning.

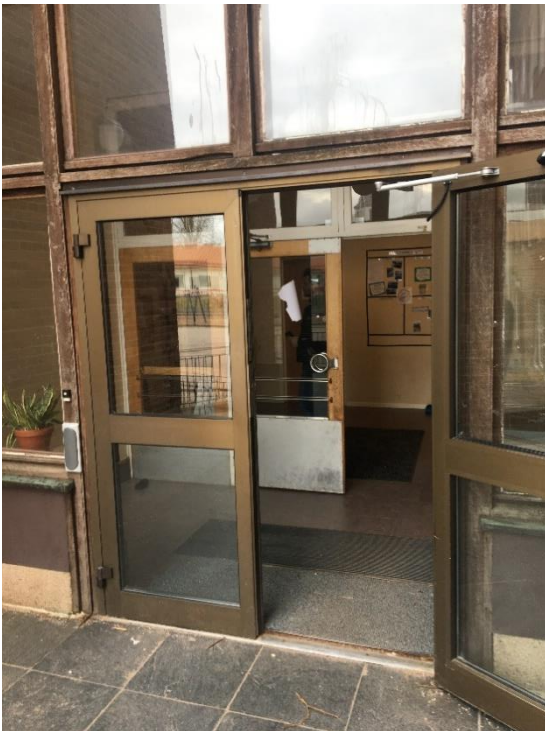
Bild 12: Entré huvudbyggnad

Bild 12 redovisar
Sliten träkonstruktion.

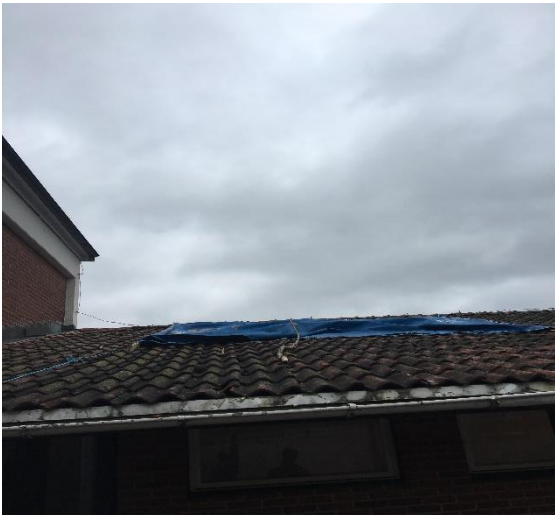
Bild 13: Tak ovan omklädningsrum

Idrottshall och lågdal byggdes 1965 och idrottshallen invändigt är i bra skick. Lågdelen är i behov av renovering både invändigt och utvändigt. Taket var delvis under presenning pga. läckage samt kunde man se tydliga vattenskador i regnskyddet utemot skolgården. Ventilationsaggregat LA01 gjordes om under 2014 och ventilationsaggregat EA för personalrummen är installerades 2006, trots godkänd OVK efter åtgärder uppnår man inte projekterat flöde och bör bytas ut vid ombyggnation för att säkerhetsställa flöden, temperaturer och bra verkningsgrad.

Bild 13 redovisar
Presenning för skadat tak.

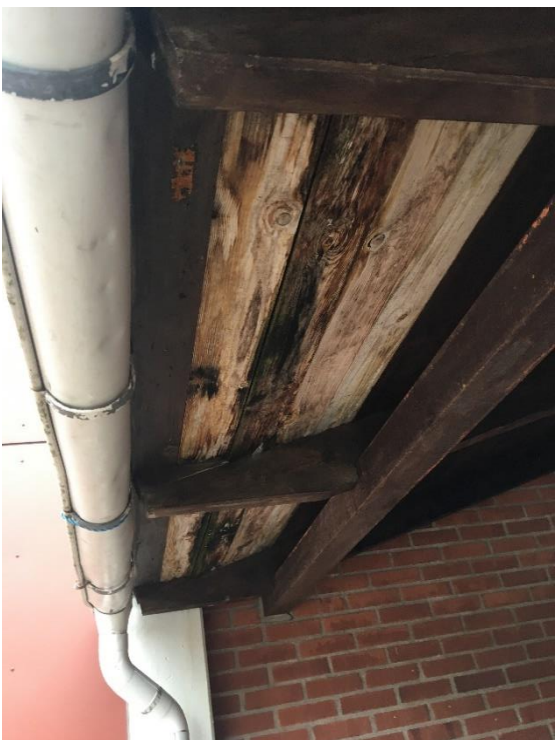
Bild 14: Regnskydds tak ovan ingång till omklädningsrum

Bild 14 redovisar
Vattenskadat trä i
regnskydds tak.

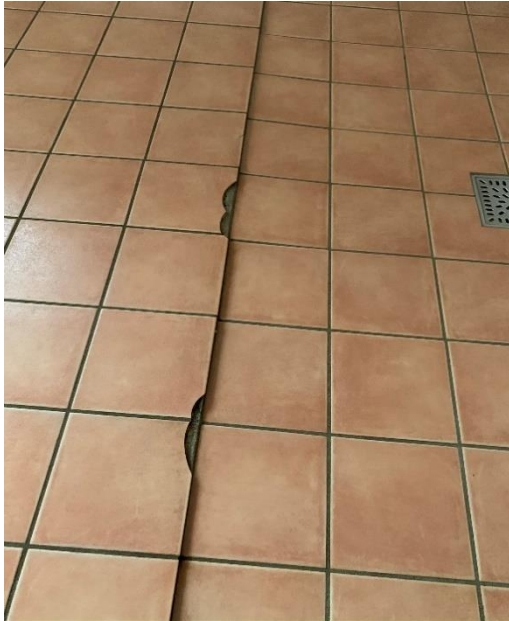
Bild 15: Duschk i omklädningsrum

B	2.Dusch	Klinkers skadat på sina ställen utan att påverka tätskikt. Bör hållas under uppsikt.
x	3.Omklädning	
A	4.Storkök	Nyare del av byggnaden utan anmärkningar. Ombyggt 2006.
x	5.Pentry	
U	6.Asbest/PCB	Rörisolering och fogar kan med tanke på byggnadsåret innehålla asbest. Miljöinventering bör göras vid åtgärder.

Bild 15 redovisar
Skadad klinkers.

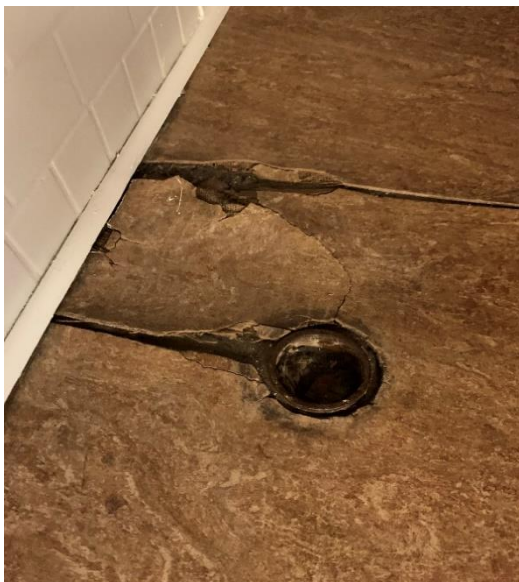
Bild 16: Lärarsalsbyggnad

Bild 16 redovisar
Skadat golv efter
demonterade rör.

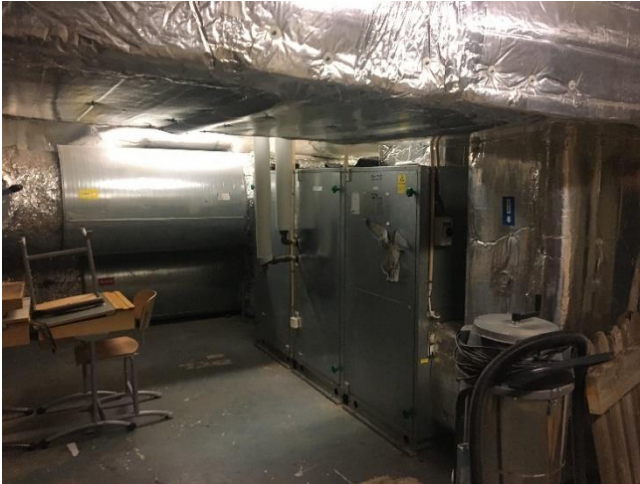
Bild 17: Ventilationsaggregat pplacerat i källare lärosalsbyggnad.

Bild 17 redovisar
Ventilationsaggregat
TA1/FA1 installerat 1992
betjänar slöjdsal och
lektionssalar.

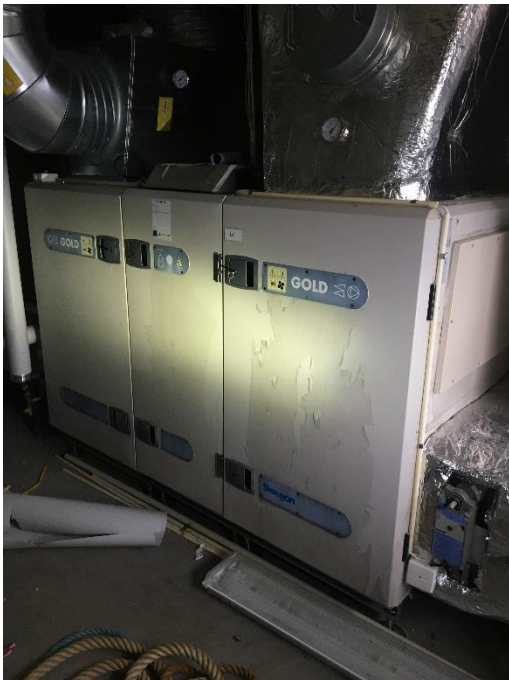
Bild 18: Ventilationsaggregat placerat i anslutning till idrottshall.

Bild 18 redovisar
Ventilationsaggregat LA01
Gymn installerat 2008
betjänar idrottshall och
omklädningsrum.

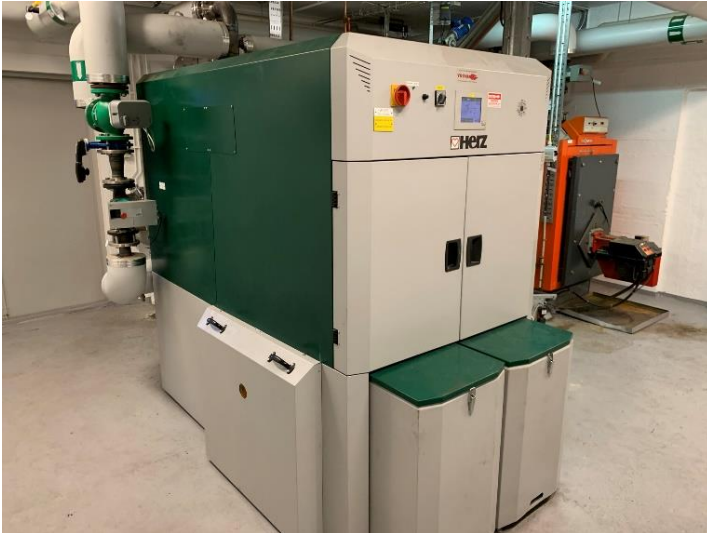
Bild 21: Pelletspanna undercentral

Pelletspanna installerats 2014 är tillsammans med övriga installationer i undercentral tillsynes gott skick

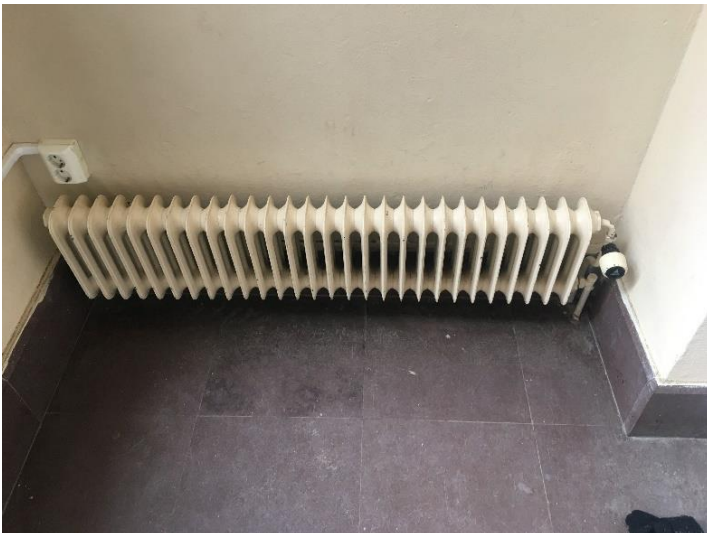
Bild 23: Radiator vid entré huvudbyggnad.

Sektionsradiator från byggår 1950. Rekommenderas att bytas vid ombyggnation och eventuellt stambyte

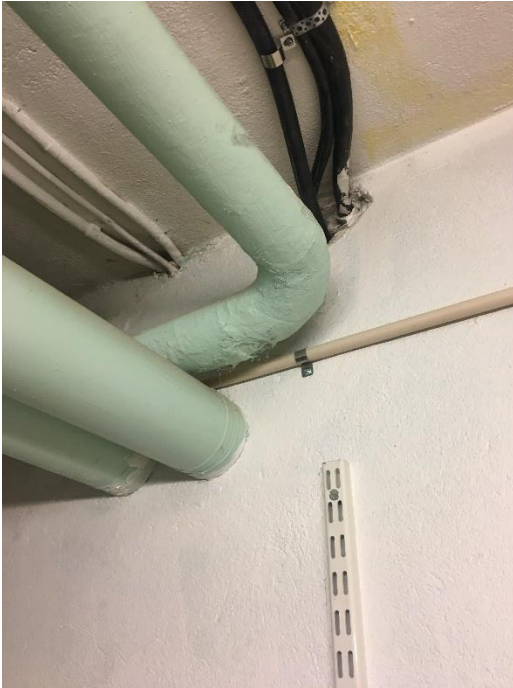
Bild 24: Rörisolering källare Lärosalsbyggnad

Rörisolering med
misstänkt Asbest i rörkrök.
Detta behöver dock
analyseras.

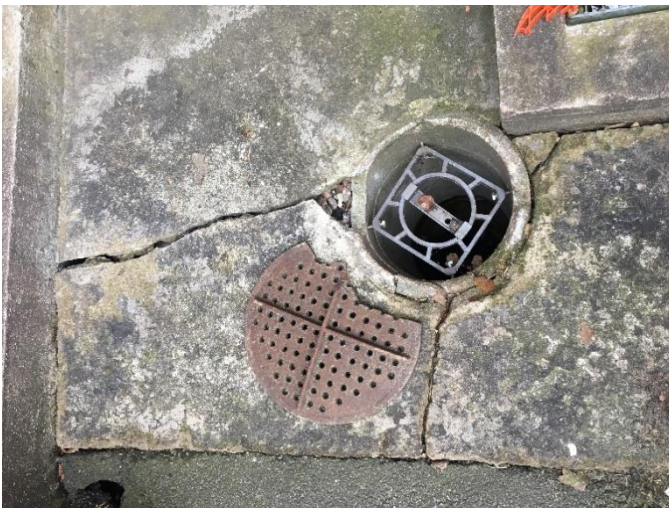
Bild 25: Dagavvattningsbrunn baksida skola

Dagavvattningsbrunn med
skadat lock och
sprickbildning i marken.

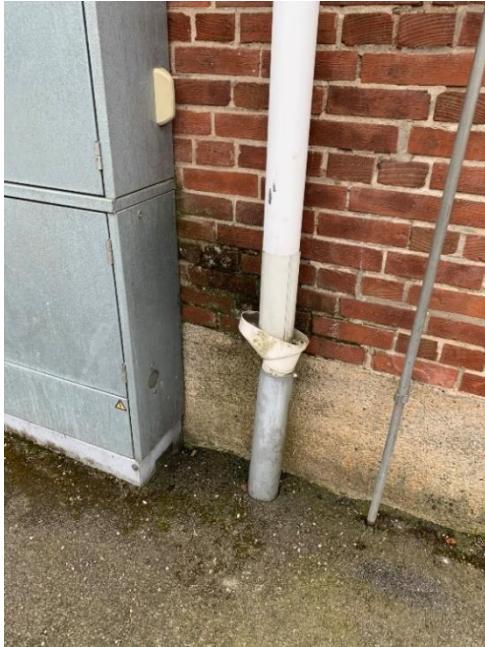
Bild 26: Regnavvattningsrör

Bild 26 redovisar
Regnavvattningsrör bör
kontrolleras och bytas ut
vid eventuell omfattande
renovering.

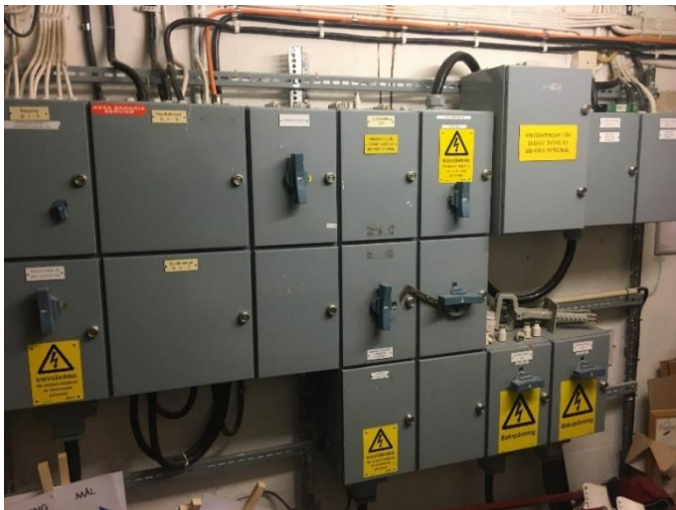
Bild 27: El-central källare Lärsalsbyggnad

Bild 27 redovisar
El-central för
huvudbyggnad. Ej utbytt
sedan byggår 1950.
