# breccia

## Miljöinventering av byggnadsmaterial på Torups skola på Bosgårdsvägen 12B, Torup

Beställare: Hylte kommun  
Uppdragsnummer: 202073

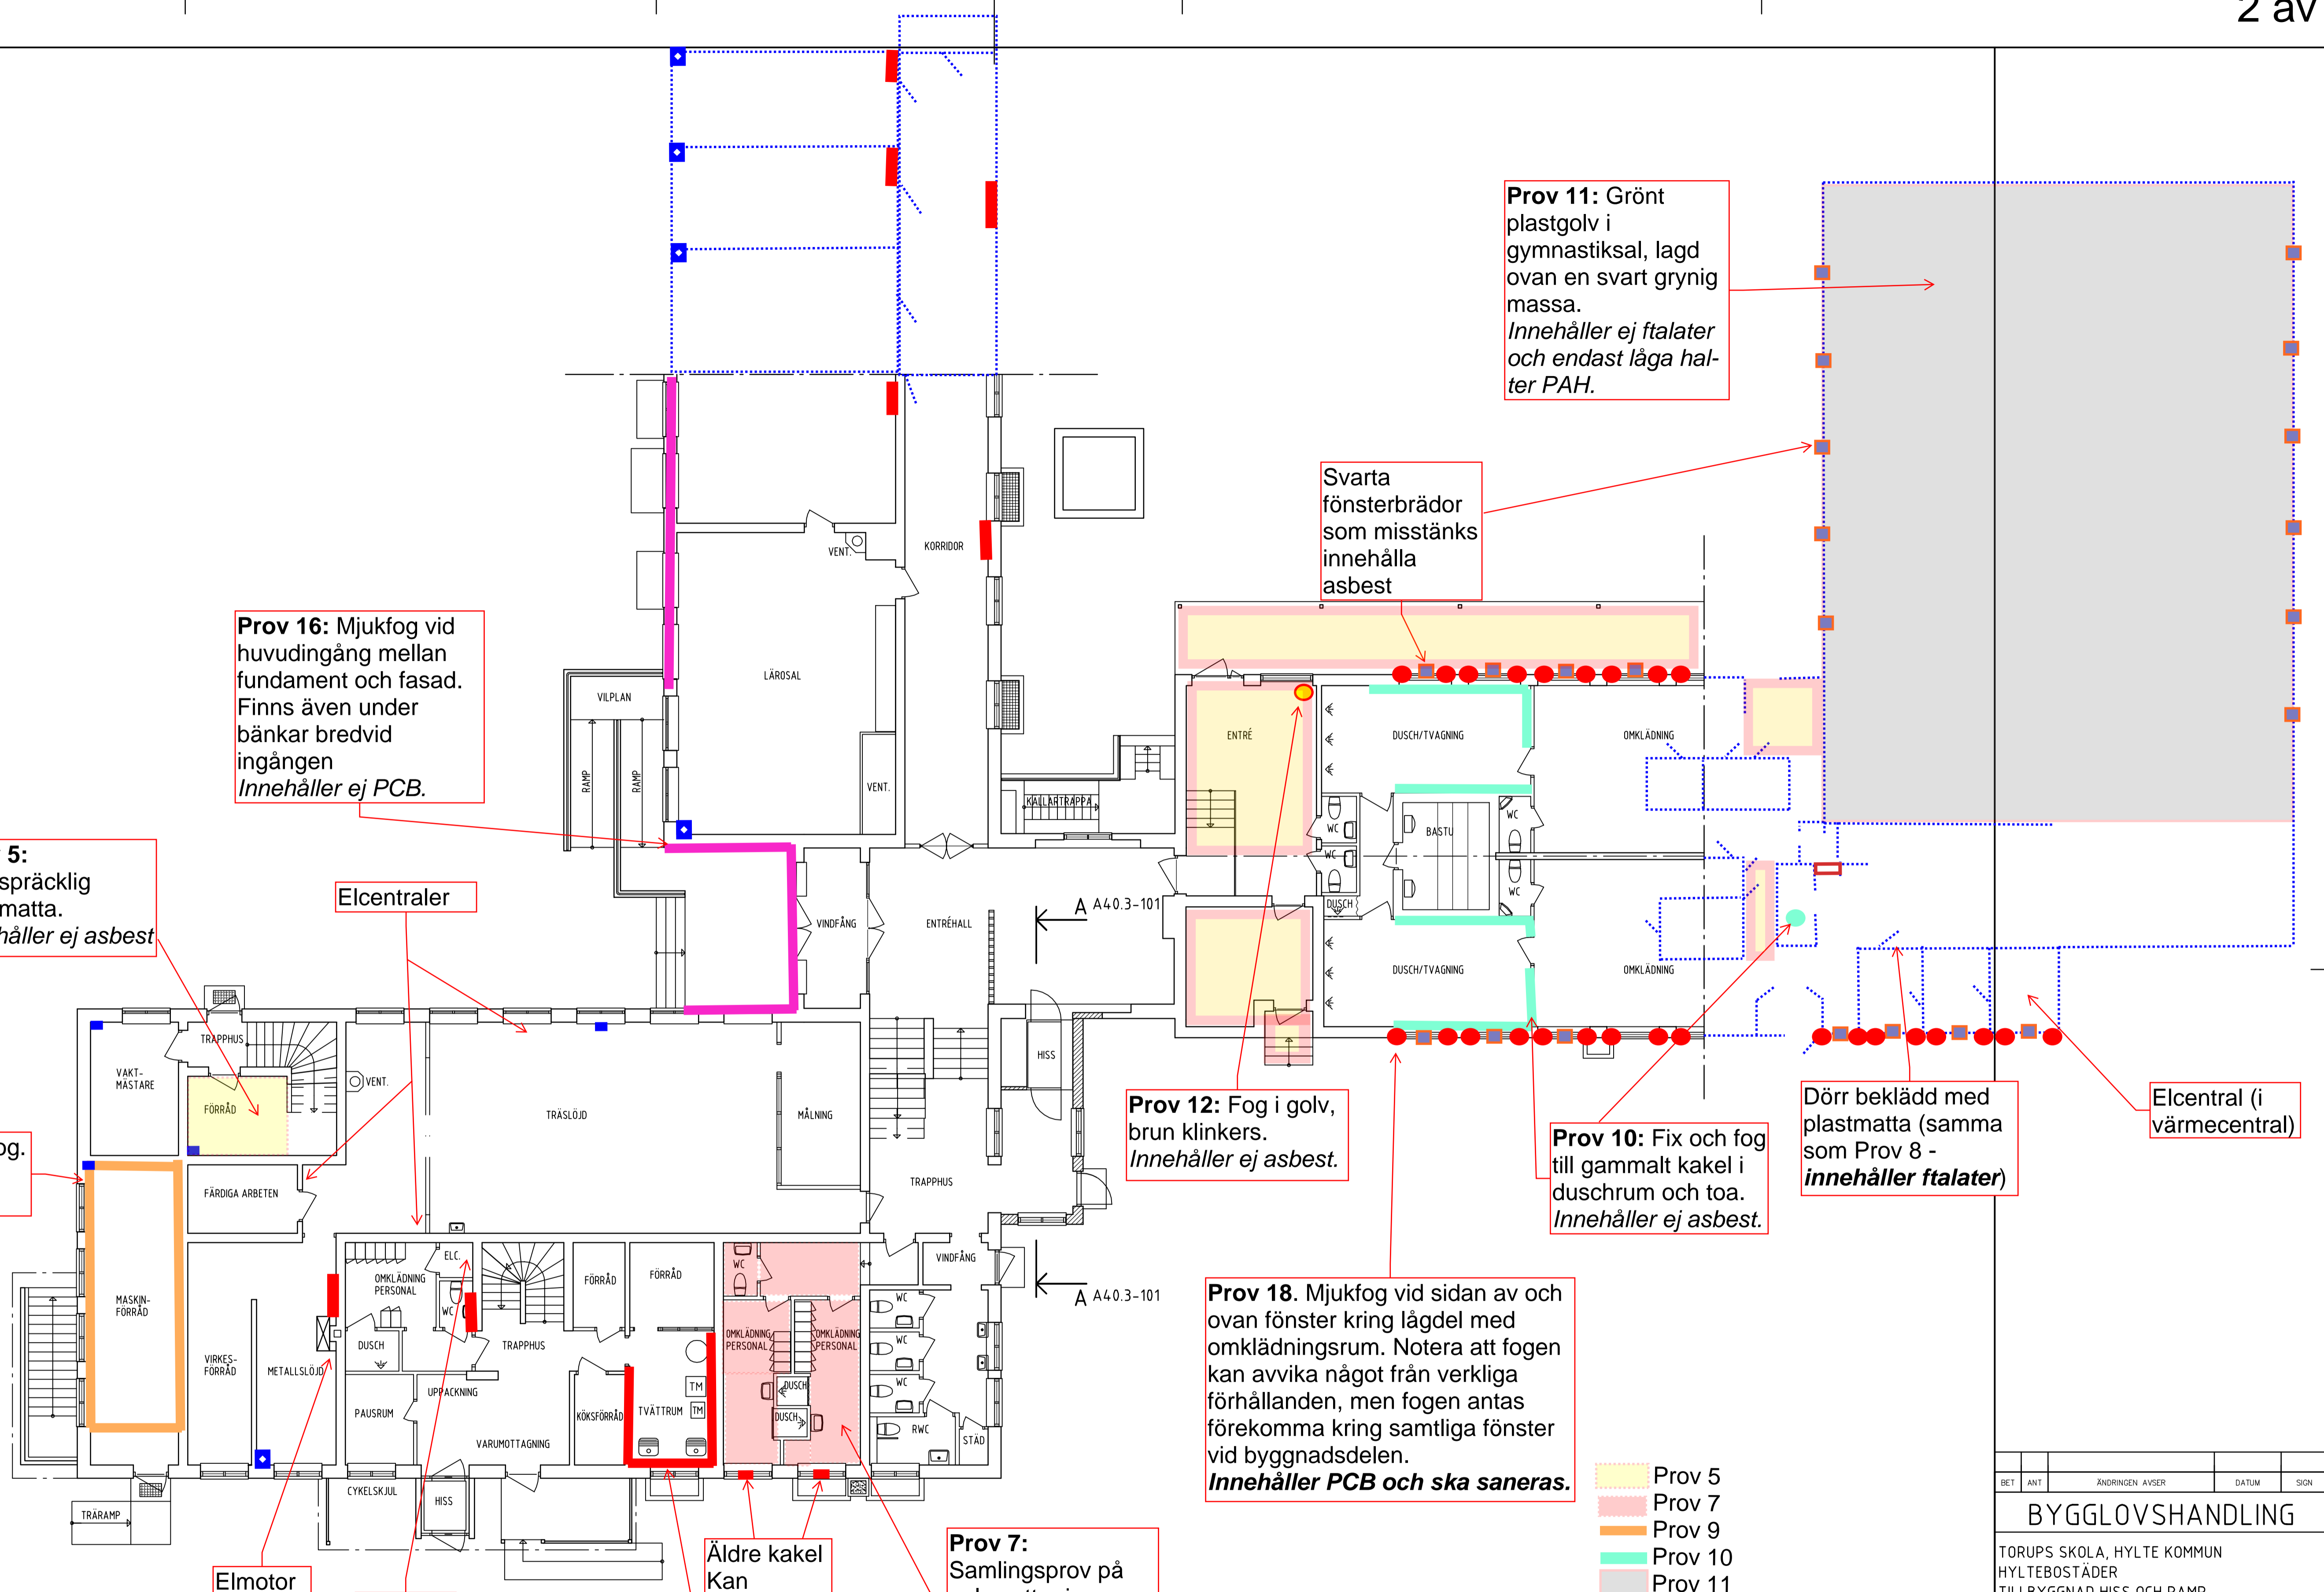
PLAN 1, BOTTENVÅNING 1:100

**Prov 5:**  
Brunspräcklig  
plastmatta.  
Innehåller ej asbest

**Prov 16:** Mjukfog vid  
huvudingång mellan  
fundament och fasad.  
Finns även  
under  
bänkar bredvid  
ingången  
Innehåller ej PCB.

**Prov 18:** Mjukfog vid sidan av och  
ovan fönster kring lågdel med  
omklädningsrum. Notera att fogen  
kan avvika något från verkliga  
förhållanden, men fogen antas  
förekomma kring samtliga fönster  
vid byggnadsdelen.  
**Innehåller PCB och ska saneras.**

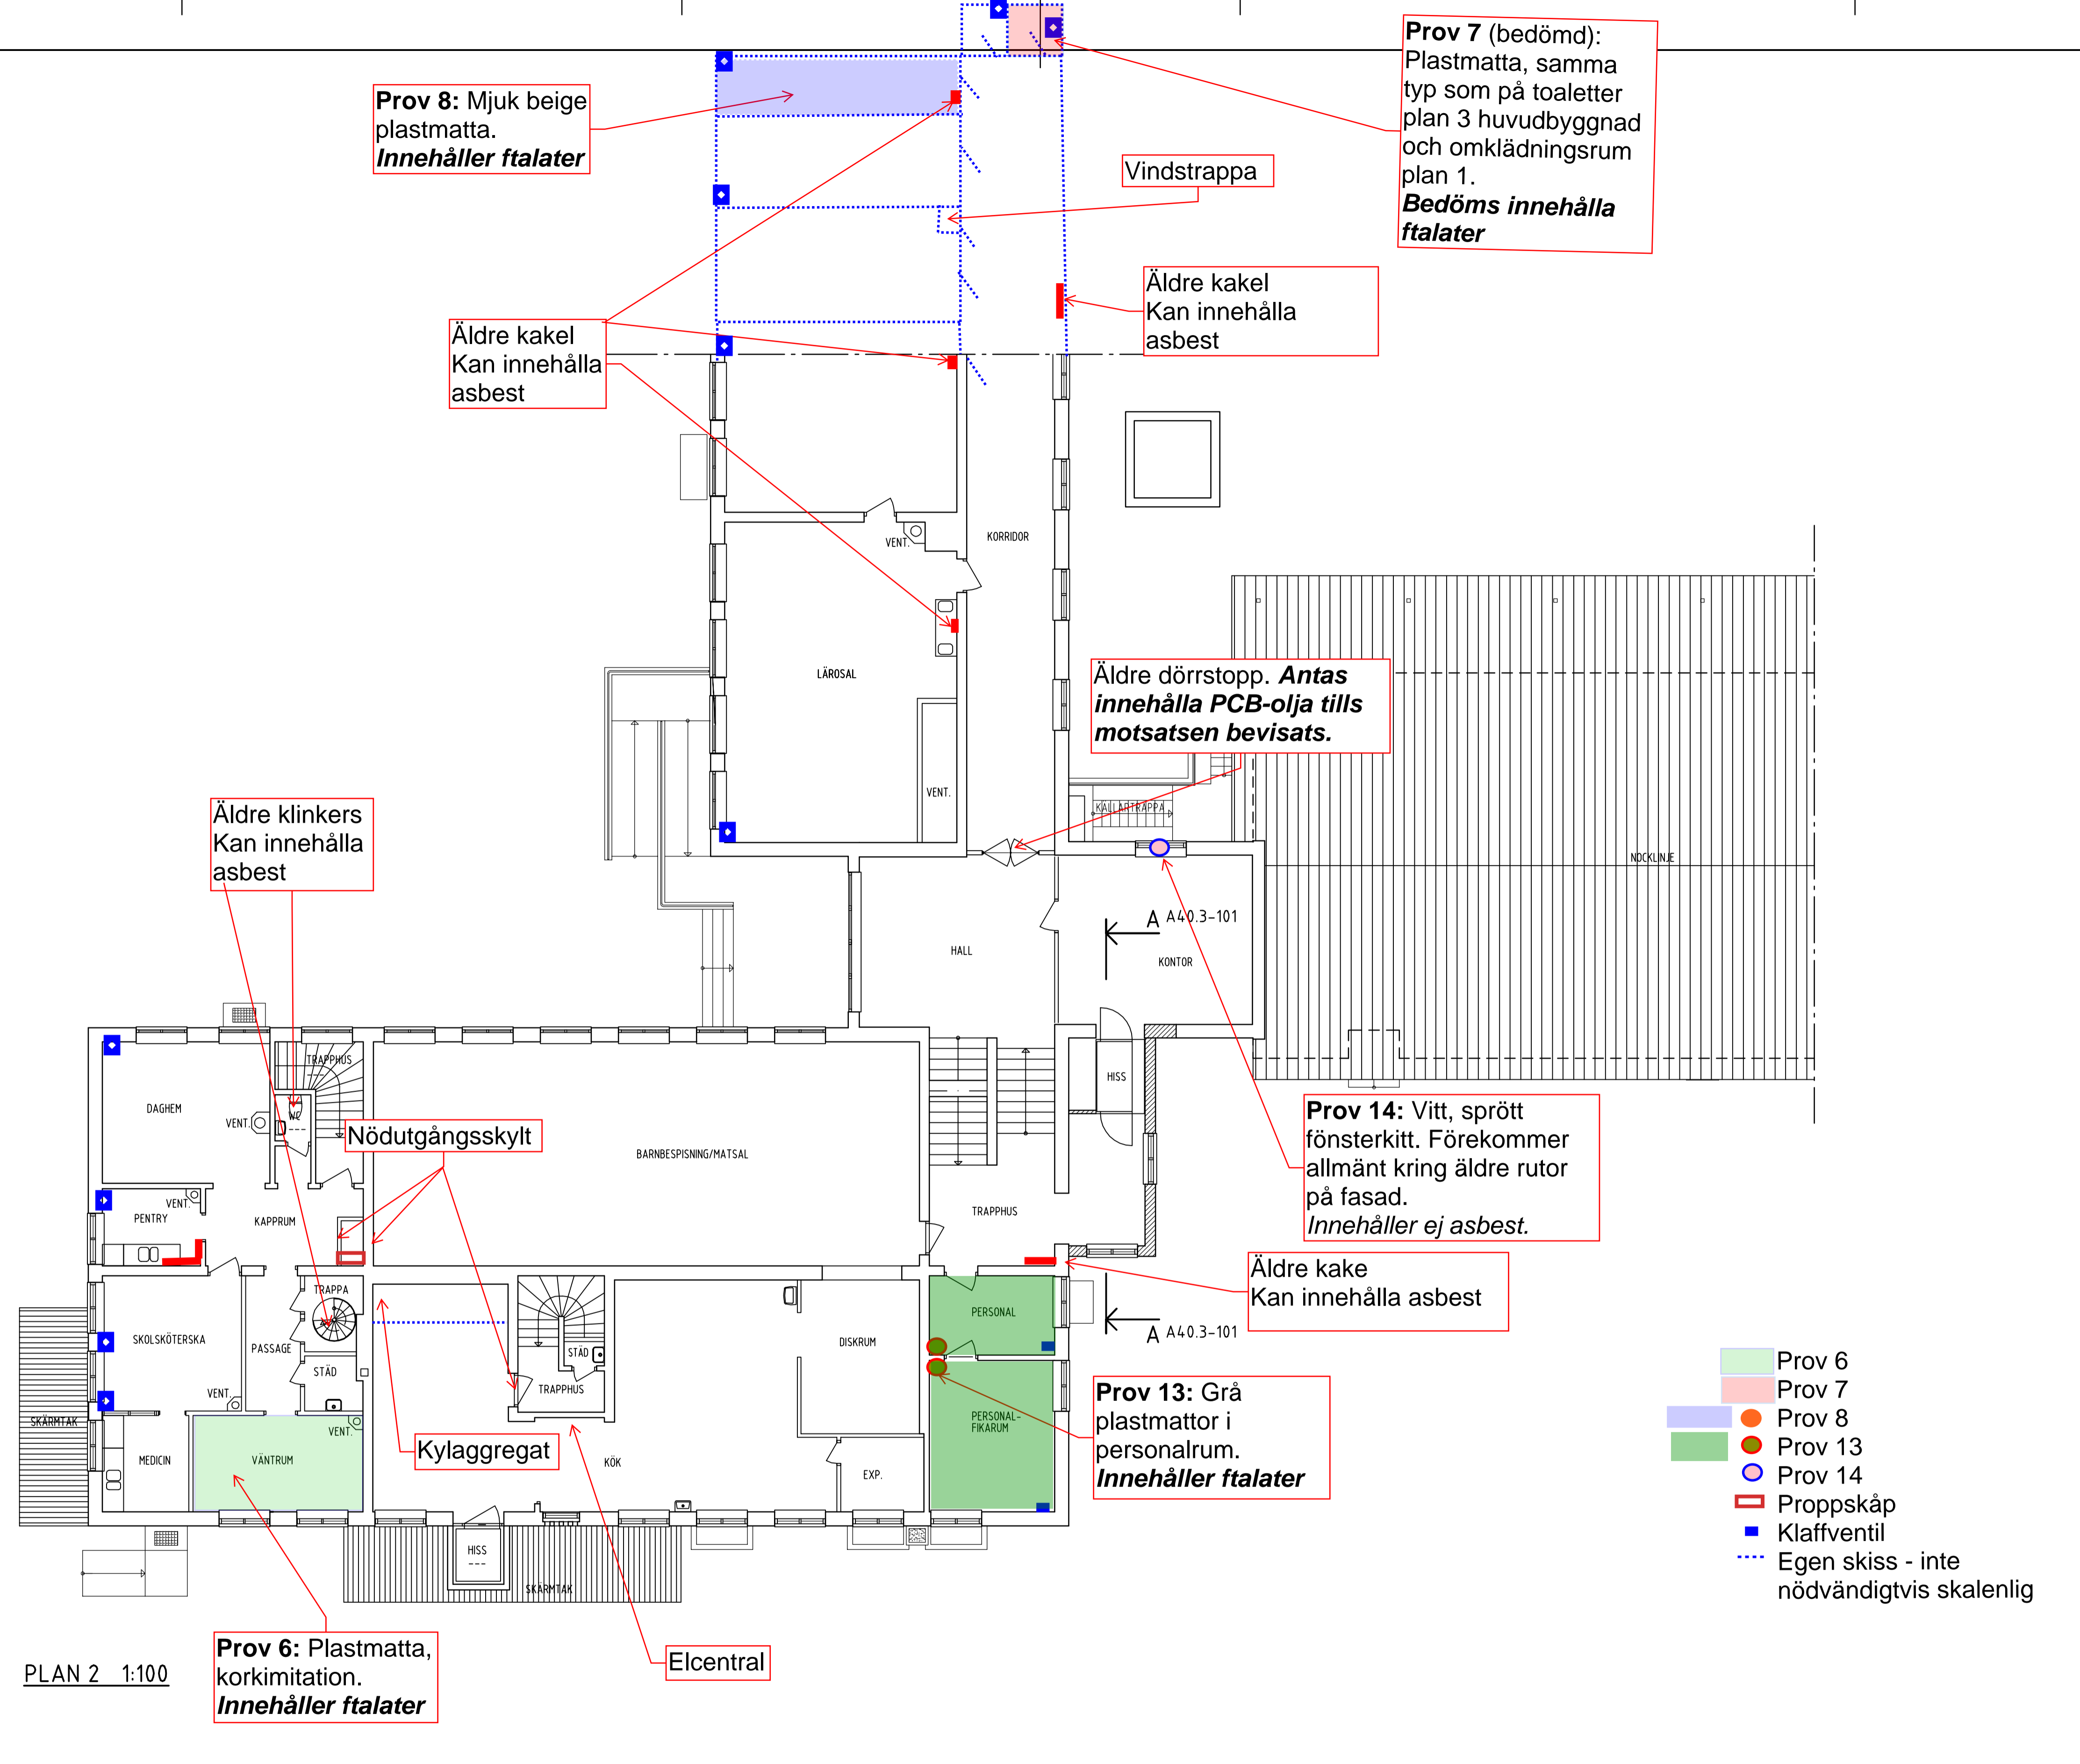
PLAN 2 1:100

**Prov 8:** Mjuk beige plastmatta. **Innehåller ftalater**

**Prov 7 (bedömd):** Plastmatta, samma typ som på toaletter plan 3 huvudbyggnad och omklädningsrum plan 1. **Bedöms innehålla ftalater**

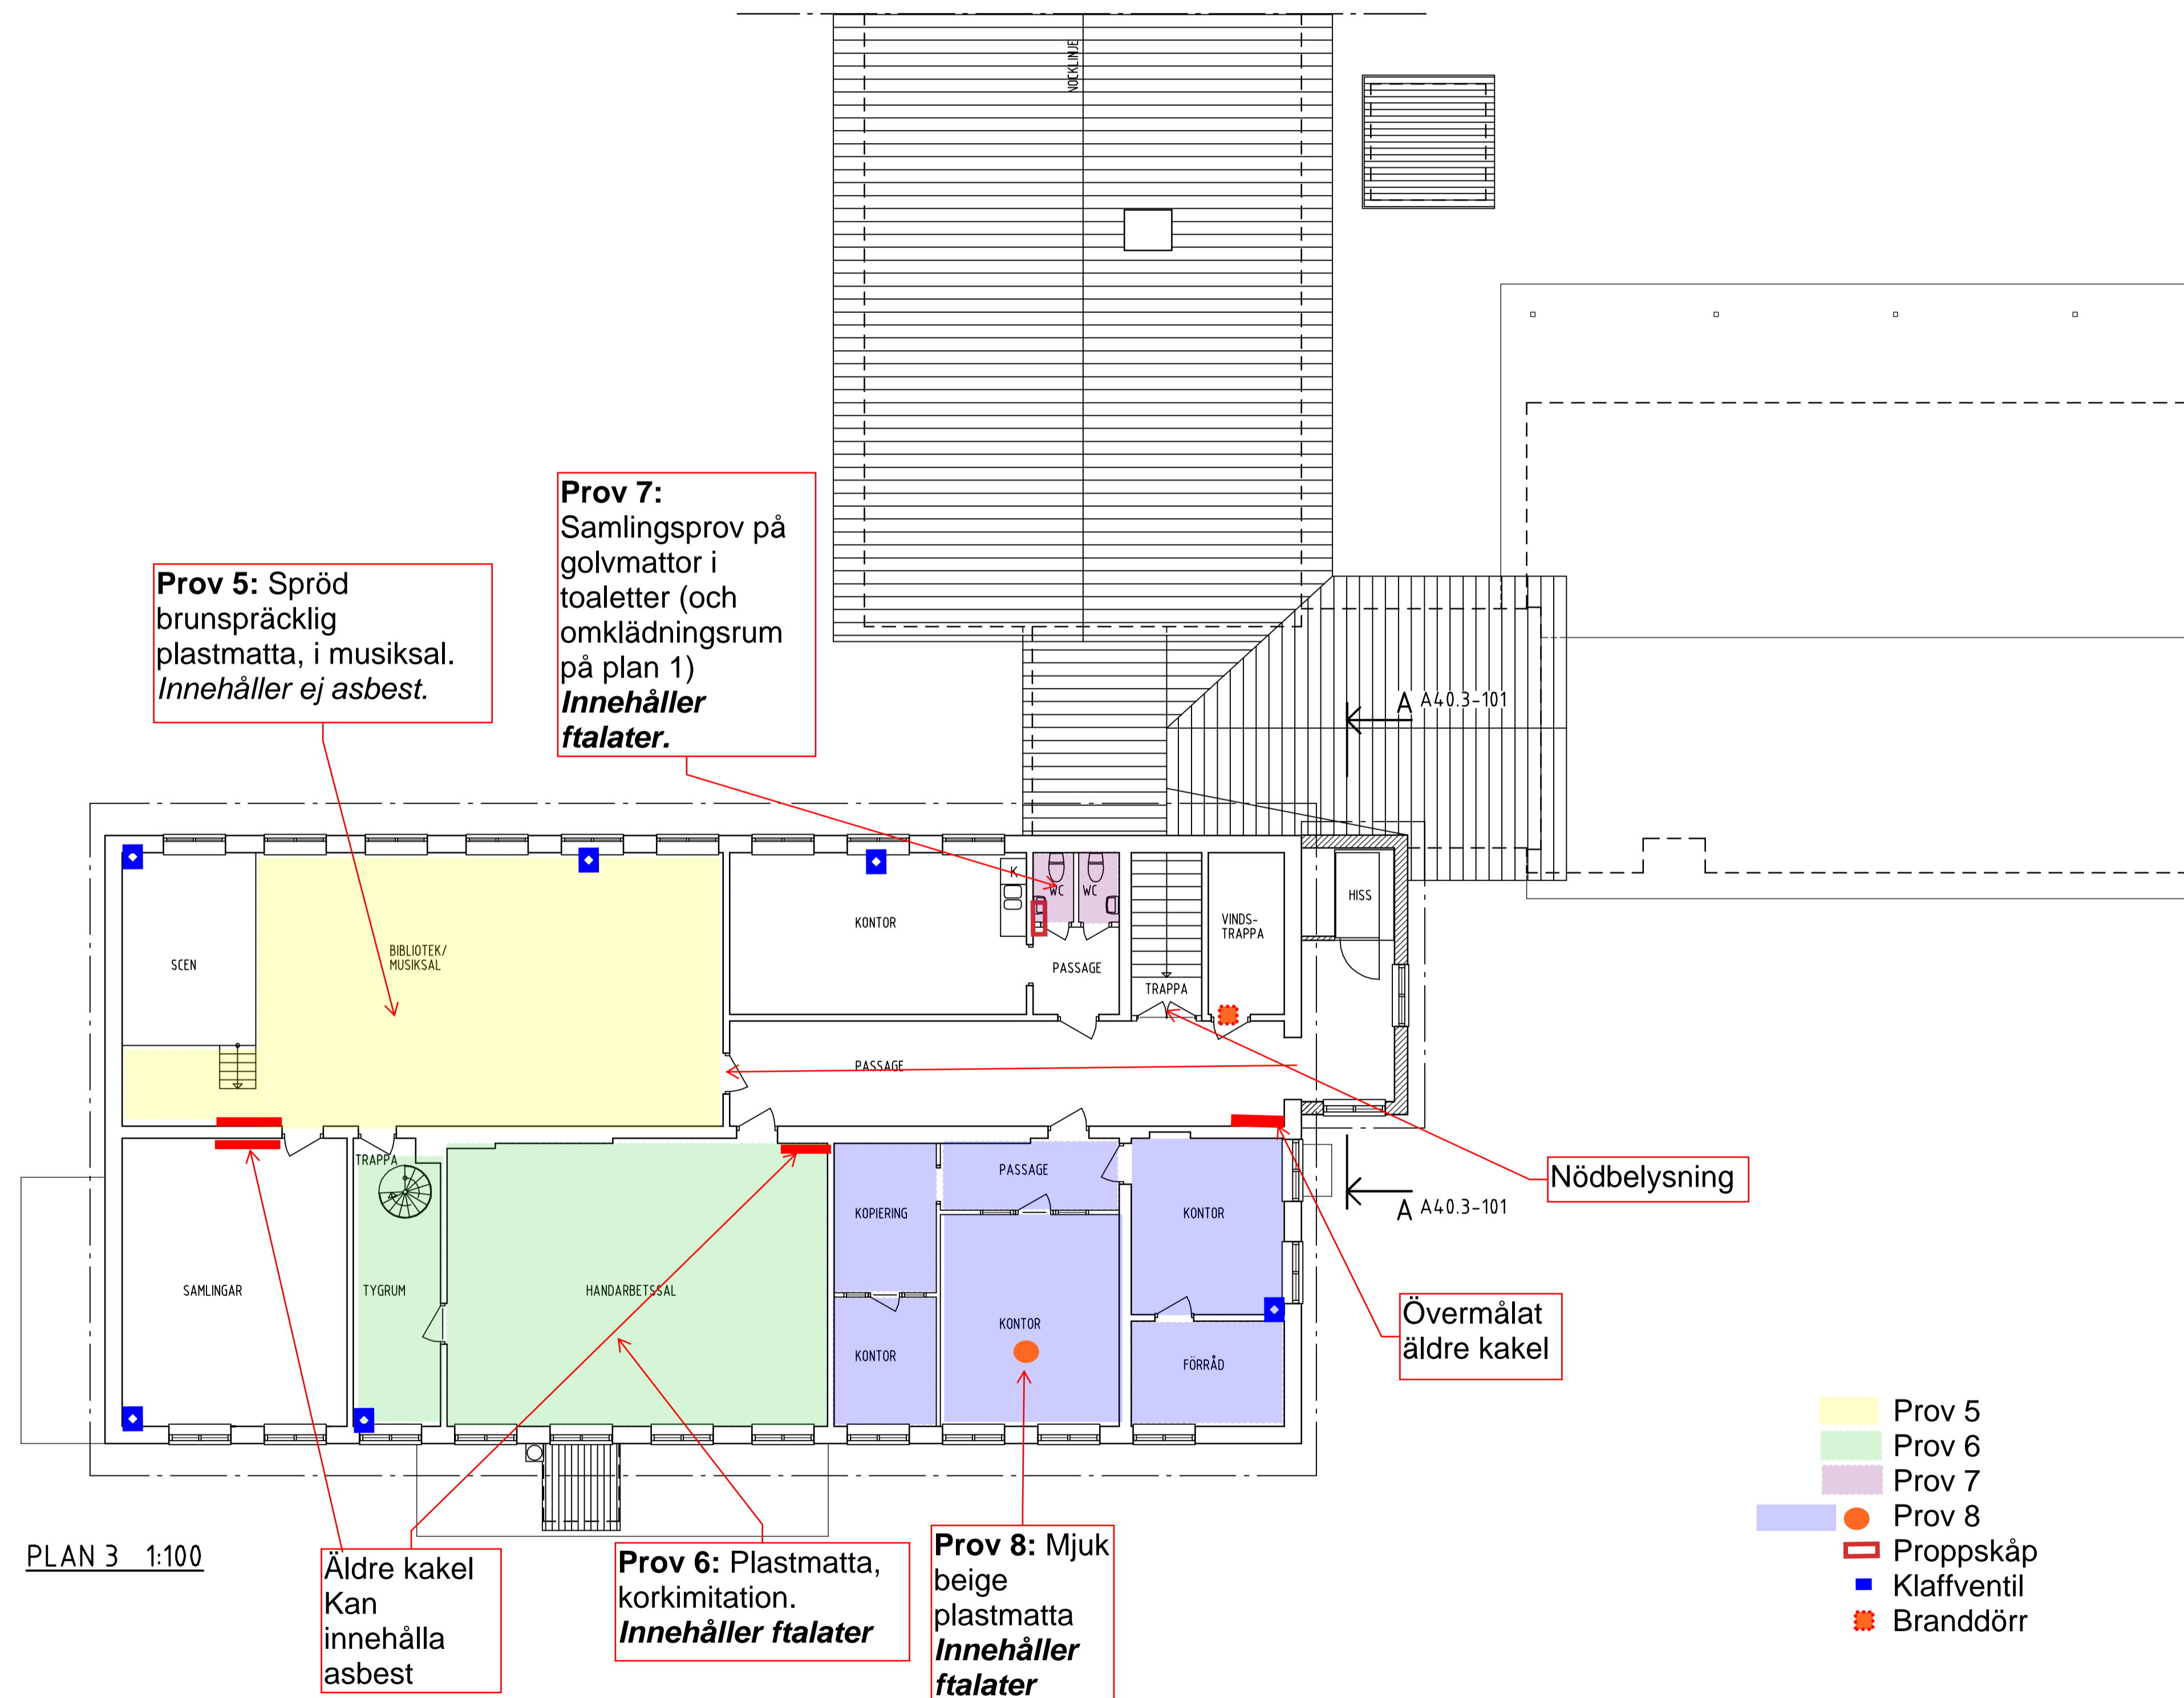
PLAN 3 1:100

**Prov 5:** Spröd brunspräcklig plastmatta, i musiksals. *Innehåller ej asbest.*

**Prov 7:** Samlingsprov på golvmattor i toaletter (och omklädningsrum på plan 1) *Innehåller ftalater.*

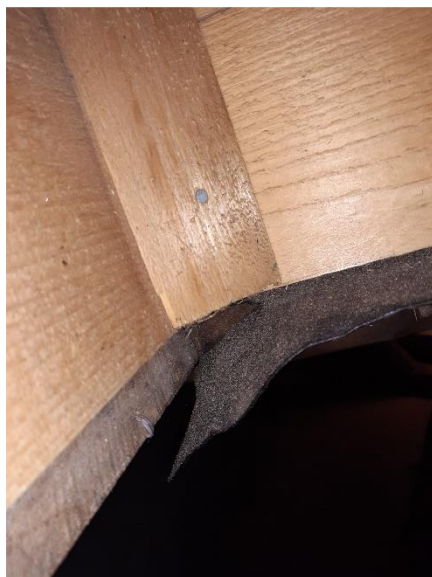
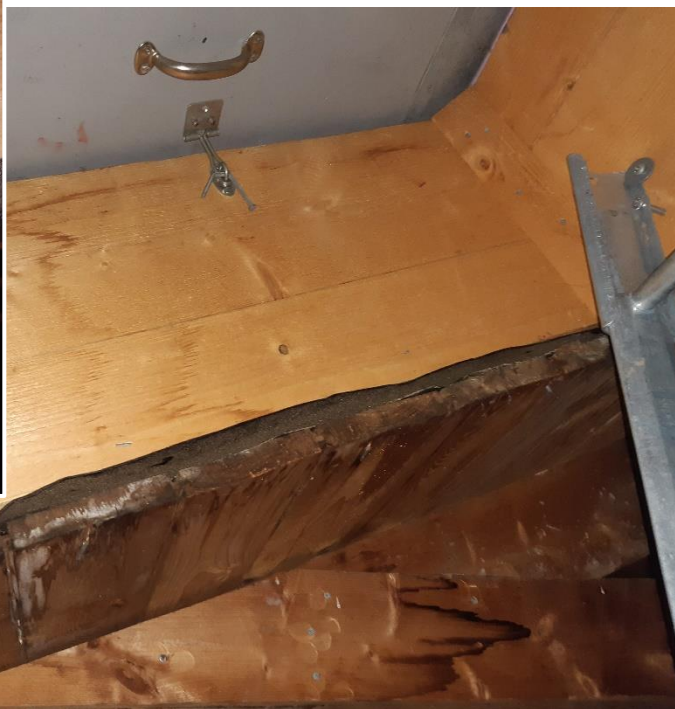
Tätskikt av tjärpapp  
mellan yttertak och  
råspont. På bilderna syns  
tjärpappen exponerad  
kring en taklucka, men  
den förekommer med  
största sannolikhet under  
hela taket.

*Innehåller ej asbest/PAH*

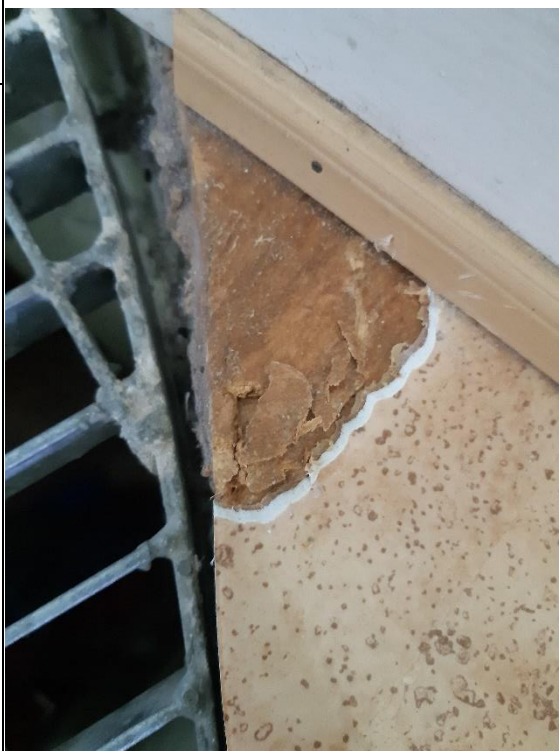
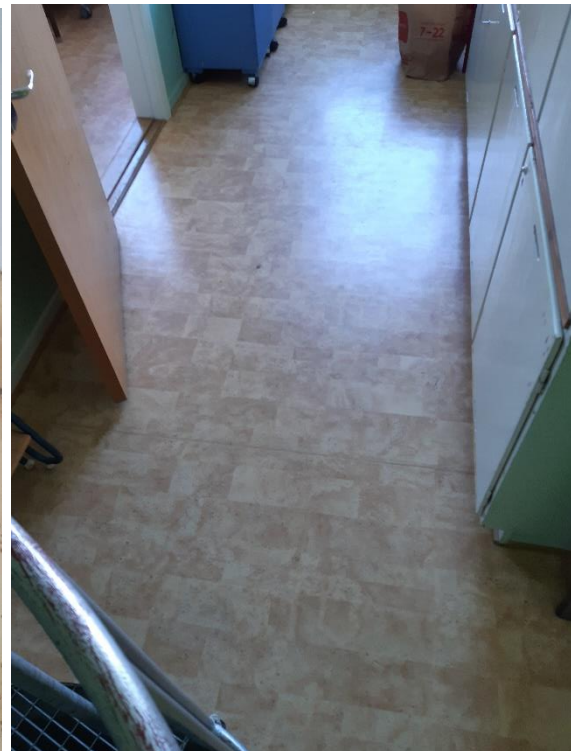
Elastisk plastmatta, korkimitation. Har påträffats i huvudbyggnaden på plan 1 och 3 (se provskiss).

*Innehåller ftalater*

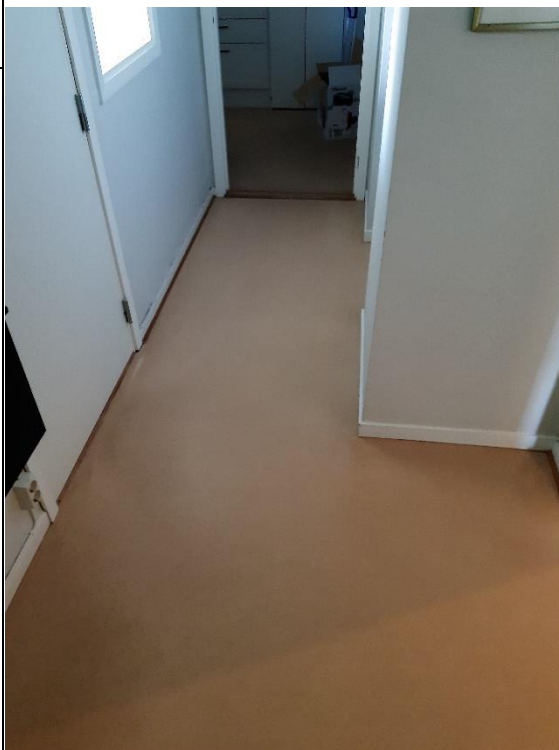
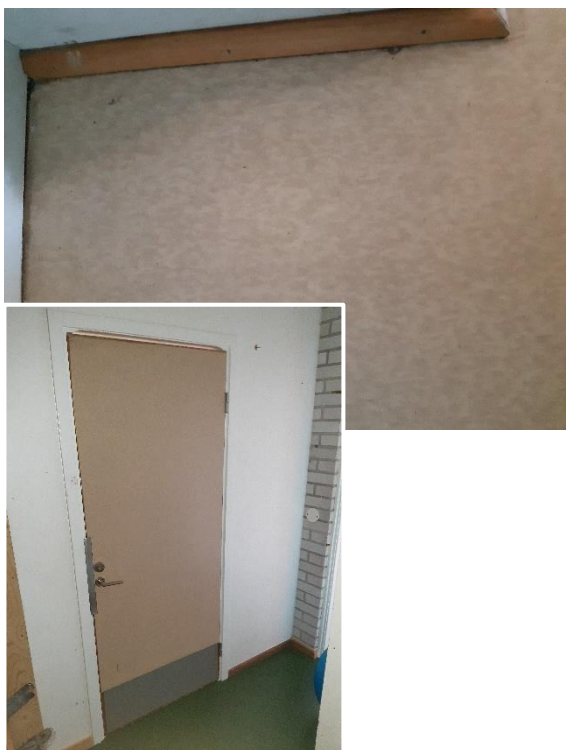
Beige, mjuk plastmatta, förekommer främst vid kontor i huvudbyggnaden på plan 3, samt i klassrum i lärosalsbyggnaden på plan 2. Även på dörr till förråd i gymnastiksal.

***Innehåller ftalater***

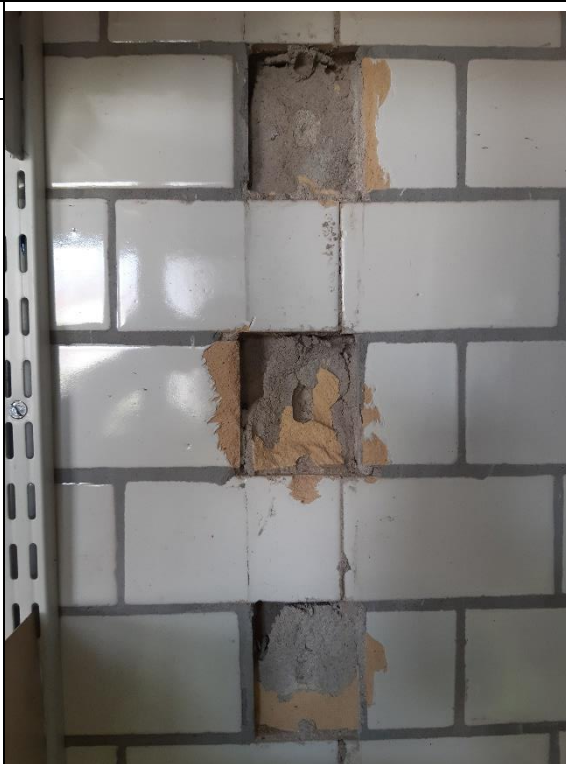
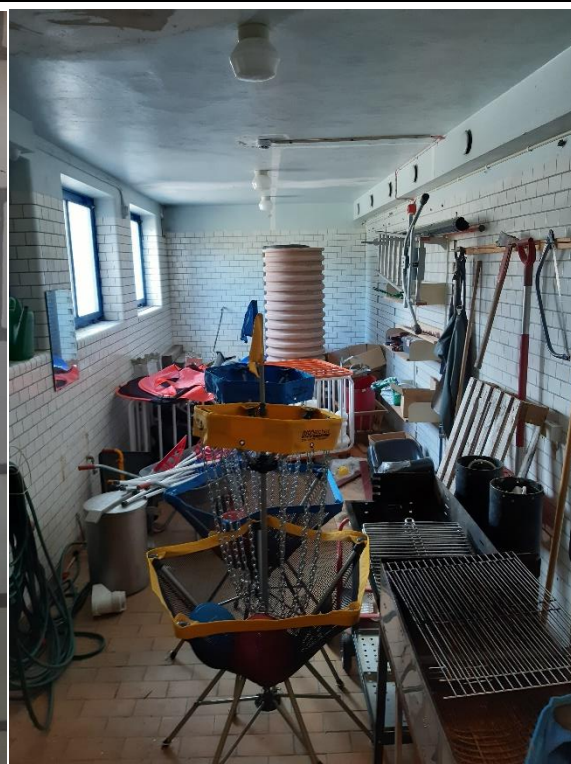
Bild Nr.  
19 & 20

Kakelfog i redskapsförråd i östra delen av plan 1, med separat ytterdörr.

*Innehåller ej asbest*

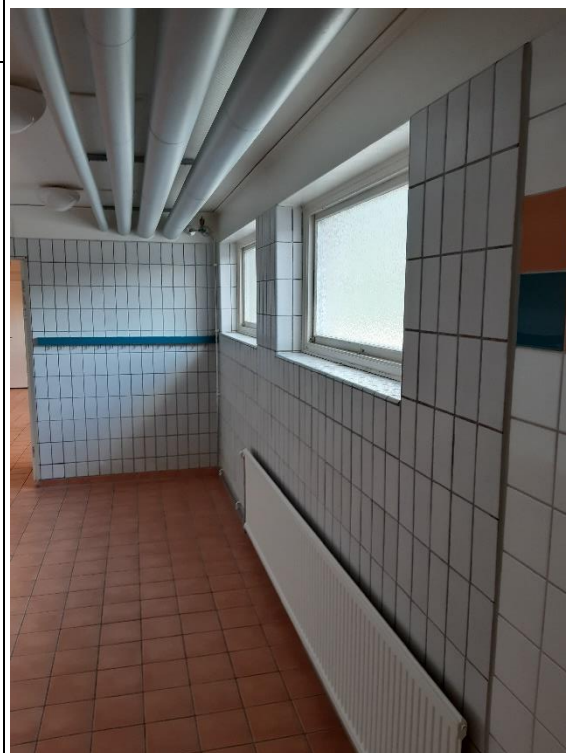
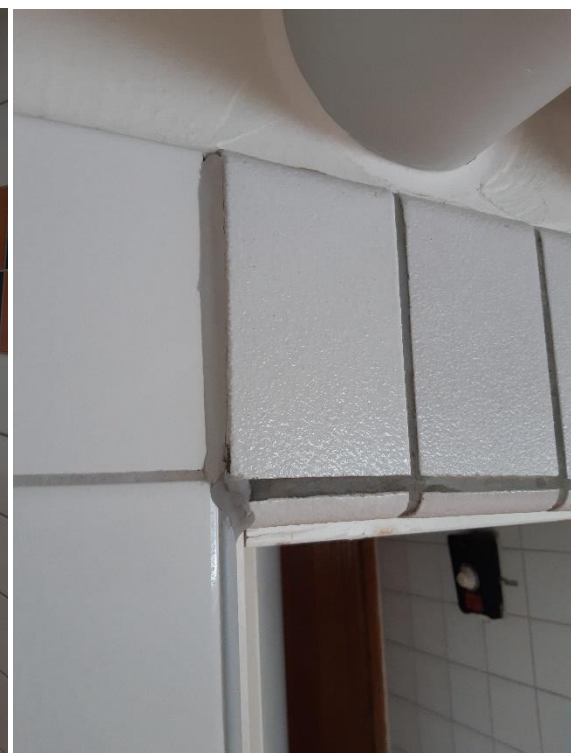
På närbilden till höger syns kontakten mellan äldre kakel med rundade hörn till höger och nytt, platt kakel till vänster.

*Innehåller ej asbest*

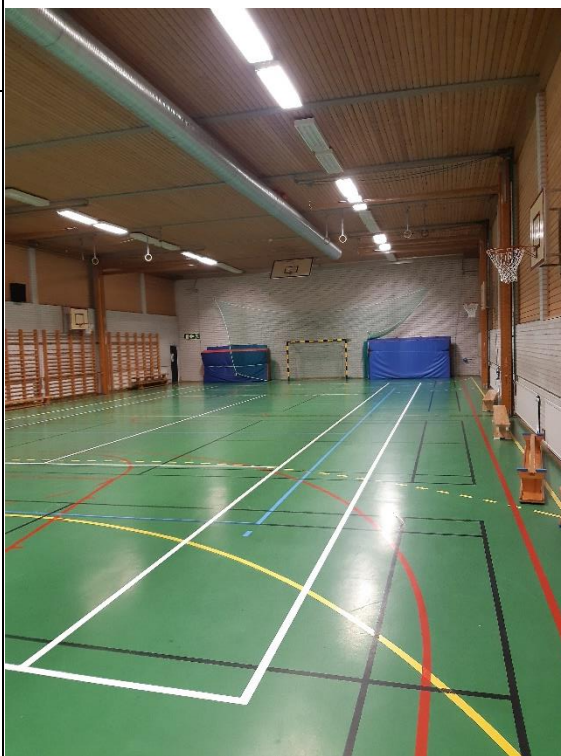
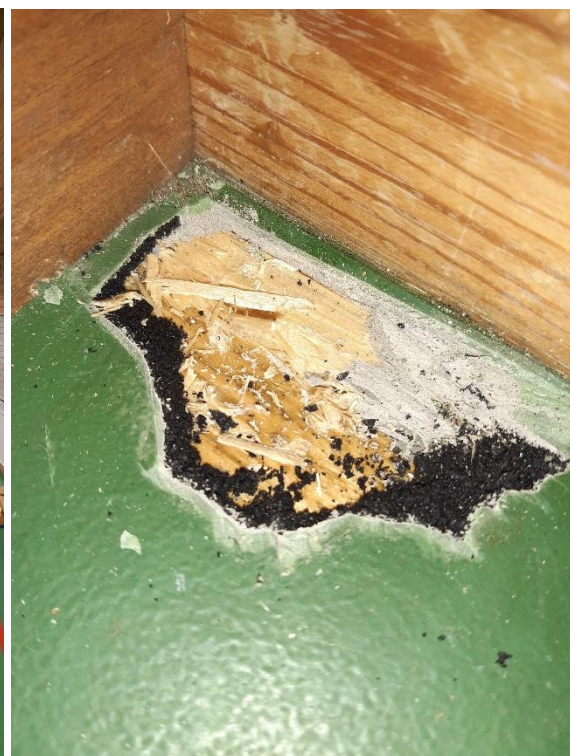
**Bild Nr.**  
23 & 24

Grönt plastgolv med svart, grymig, något kladdig massa undertill, i gymnastiksal.

*Innehåller ej ftalater. PAH förekommer i låga halter.*

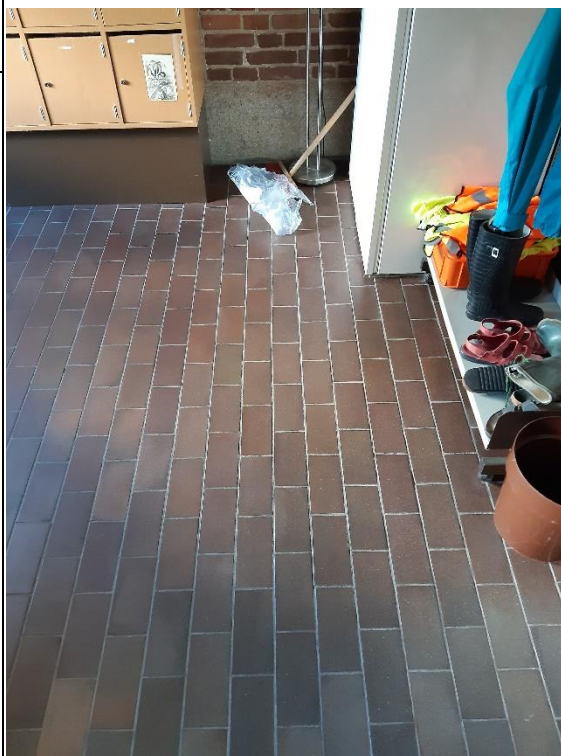
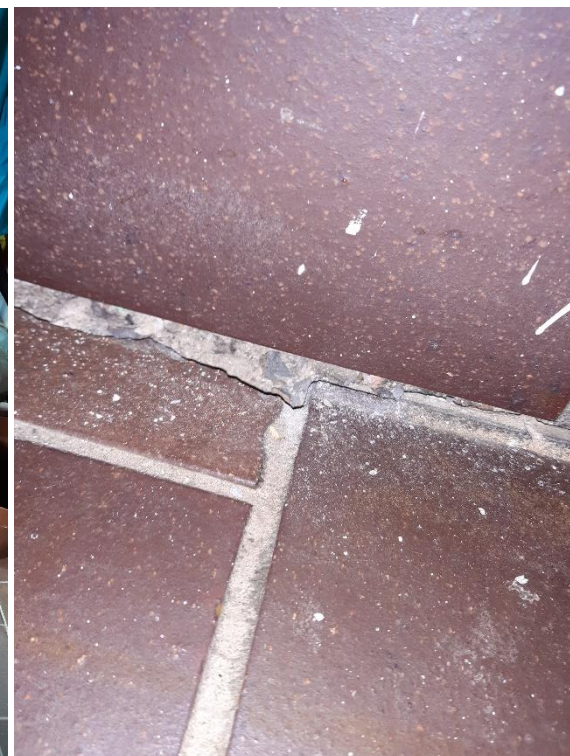
Fog på brunt kakelgolv som förekommer i och utanför lågbyggnaden, som löper mellan gymnastiksal och huvudbyggnad.

*Innehåller ej asbest*

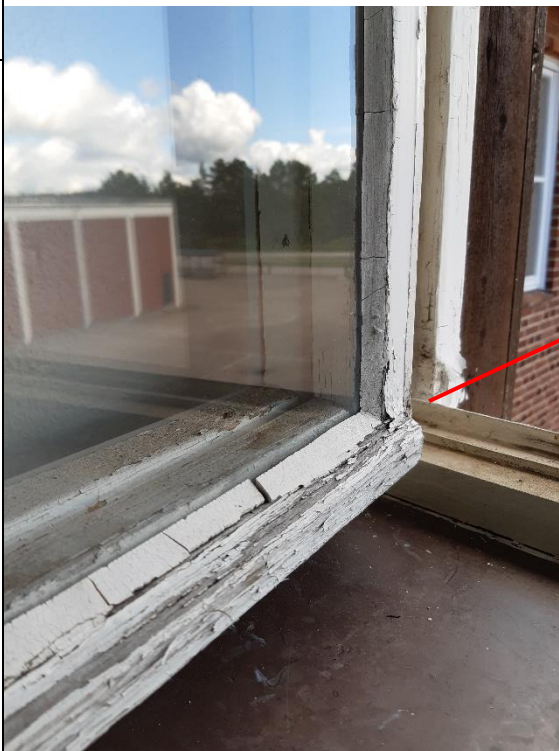
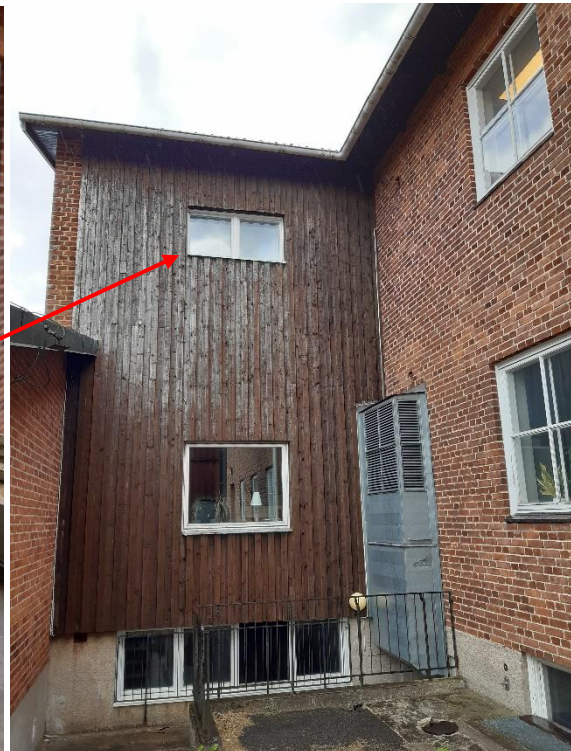
Vitt, sprött fönsterkitt kring gamla fönster på fasad.

*Innehåller ej asbest*

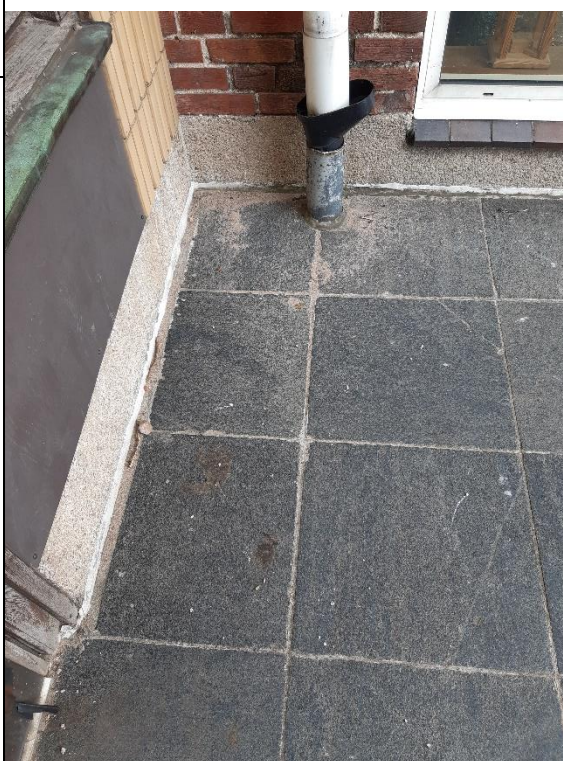
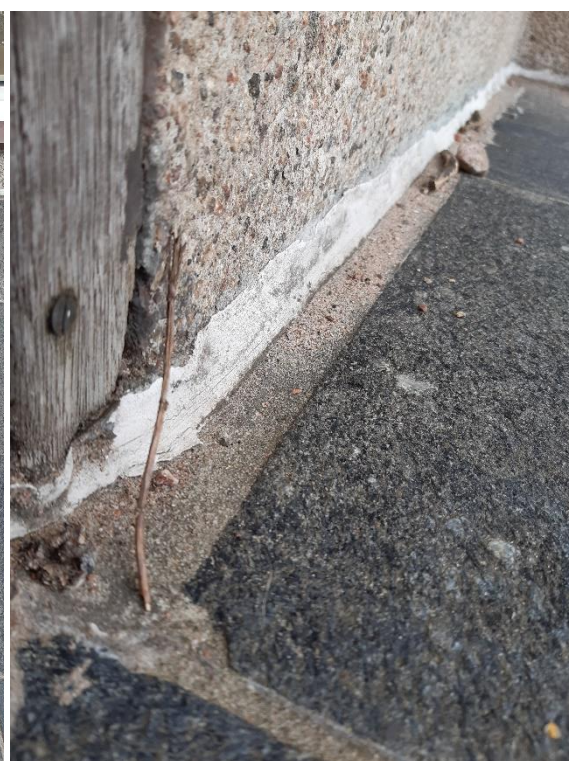
Mjukfog mellan stenplattor och vägg vid huvudingång i öst, samt mot delar av fundament på östra fasaden av lärosalsbyggnaden.

*Innehåller ej PCB*

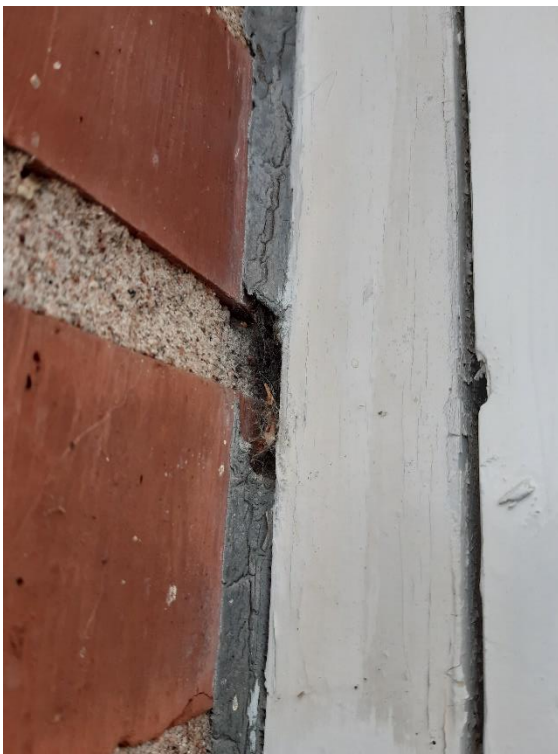
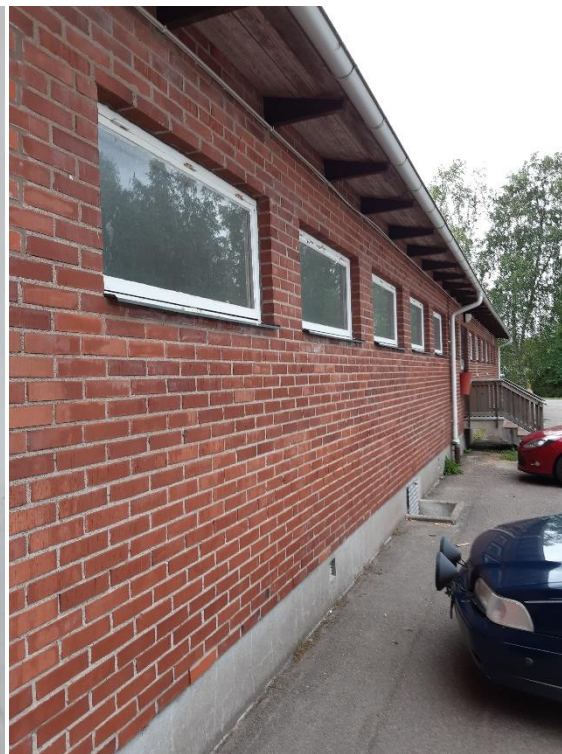
Grå, kletig fog kring fönsterkarm, lagd ovan skumgummiartat material. Vid sidan av och ovan fönster på låg byggnad som löper mellan gymnastiksal och huvudbyggnad.

*Innehåller PCB i halter som föranleder skyndsam sanering.*

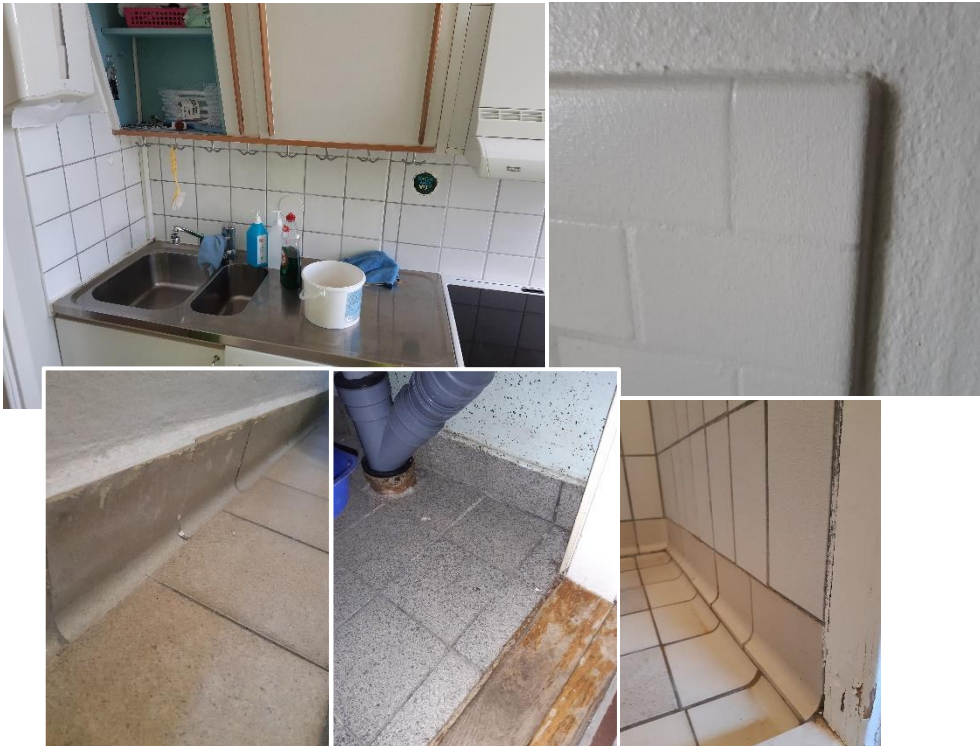
Bild Nr. 1-5	Datum: 20/07/22		
<p><b>Beskrivning:</b></p> <p>Exempel på äldre kakel som förekommer allmänt i byggnaden. Bilderna visar ett antal typer av kakel som inte har provtagits (med undantag för det övermålade kaklet i övre högra bilden, vilket är av samma typ som prov 9).</p> <p>För samtliga typer av icke provtaget kakel antas fix och fog innehålla asbest tills motsatsen har bevisats.</p>

Bild Nr. 6-10	Datum: 20/07/22		
<p><b>Beskrivning:</b></p> <p>Exempel på material och installationer som kan innehålla asbest.</p> <p>Från övre raden, vänster till höger: Branddörr, rörböjar och grenkors, fönsterbräda, äldre klaffventil och flänspackning.</p> <p>Allt porträtterat material antas innehålla asbest tills motsatsen bevisats.</p>

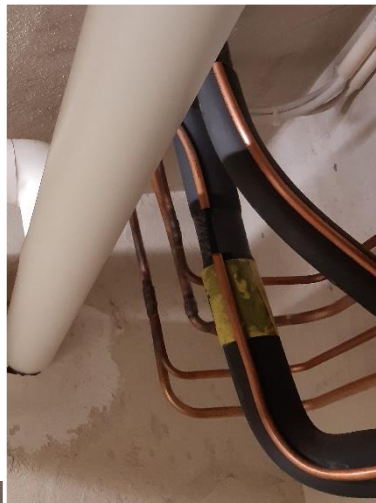
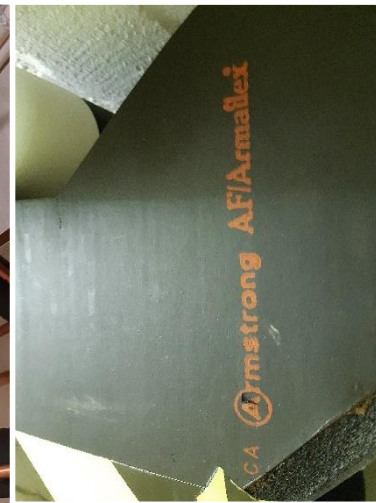
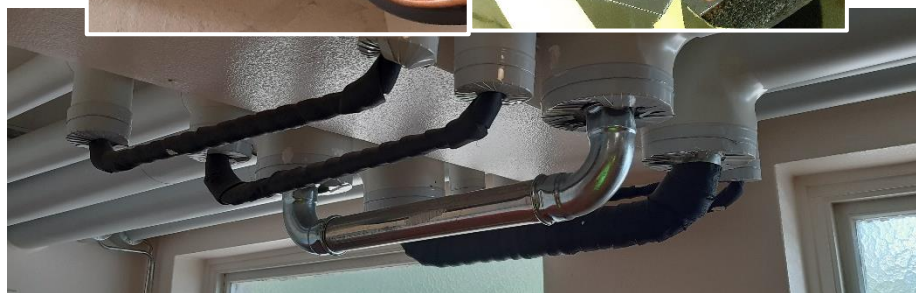
Bild Nr.  
17-20

Exempel på cellgummiisolering kring ledningar och ventilationsrör.

Antas innehålla bromerade flamskyddsmedel tills motsatsen bevisats.

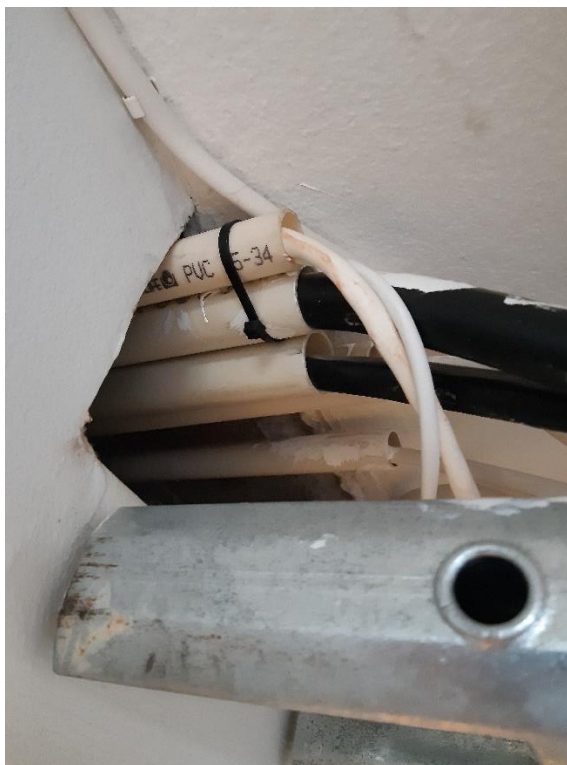
**Bild Nr.**  
37

PVC-rör har noterats på ett antal ställen i de inventerade byggnaderna och antas förekomma generellt.
